**ANEXOS EATE  
ESTUDIO DEL PATRIMONIO CULTURAL  
EN EL SECTOR 14 “ANIBITS  
MARGEQUIVIR”**

CALLOSA D’ENSARRIA (ALICANTE)

## **ESTUDIO DEL PATRIMONIO CULTURAL EN EL PLAN PARCIAL SECTOR 14 ANIBITS - MARGEQUIVIR DEL TÉRMINO MUNICIPAL DE CALLOSA D'EN SARRIÀ (ALICANTE)**

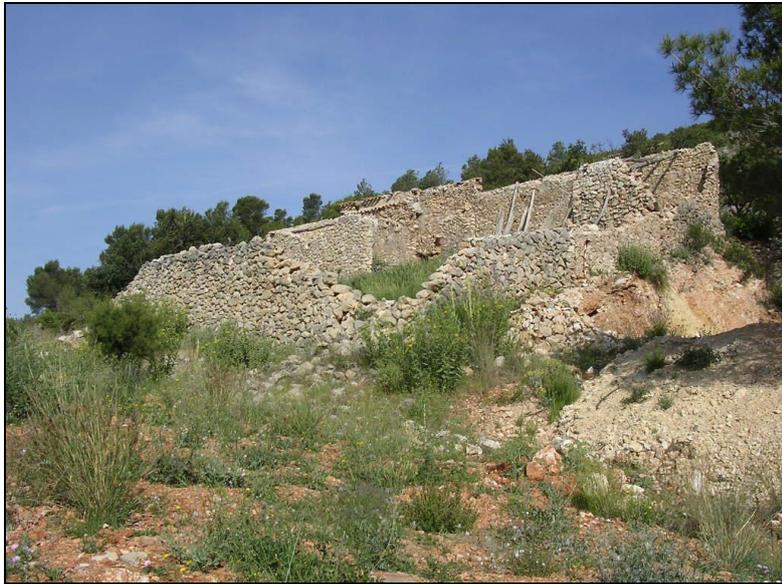
<b>ESTADO DE CONSERVACIÓN:</b> El actual estado de conservación es regular. Conserva la mayoría de los alzados, exceptuando la esquina sureste del corral y la mayor parte de la pared que separa el corral de la habitación alargada. El techado está completamente caído, conservándose en tierra los restos de tejas y cañizo.	
<b>PROTECCIÓN LEGAL:</b> Por aplicación del artículo 1.2 de la Ley 4/98, del Patrimonio Cultural Valenciano, forma parte del Patrimonio Cultural Valenciano, siendo objeto de las medidas de protección que dicha ley establece con carácter general para los bienes del patrimonio cultural.	
<b>VALOR PATRIMONIAL:</b> Etnográfico. Alto.	
<b>ADSCRIPCIÓN CULTURAL /CRONOLOGÍA:</b> Contemporánea. Siglos XIX – XX.

Vista del corral "Rosaleda" desde el este.

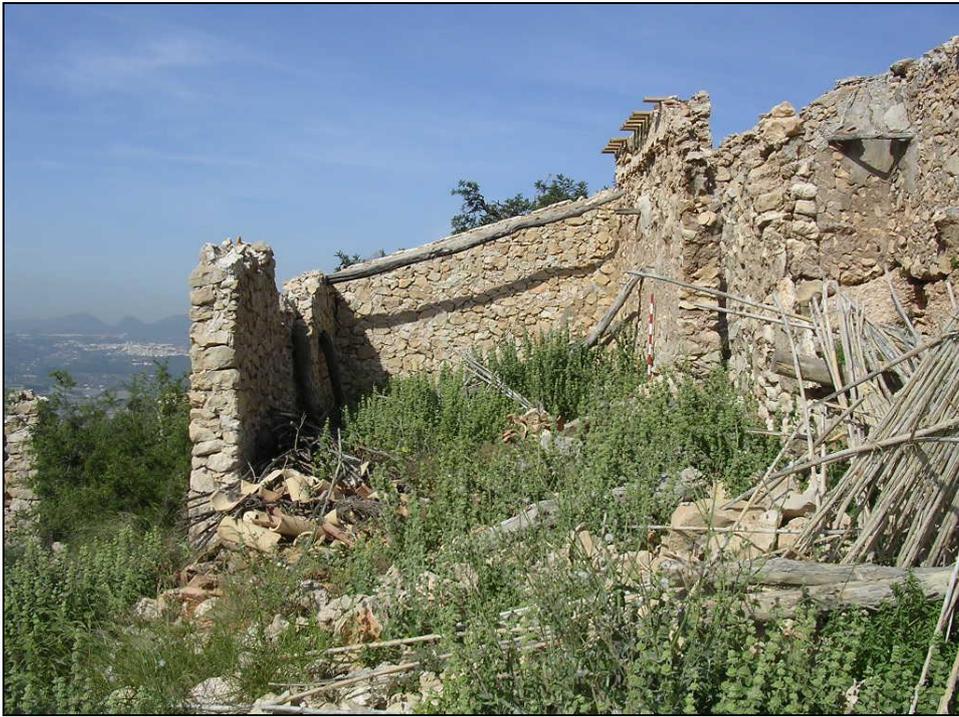
Vista de la habitación central de la vivienda.

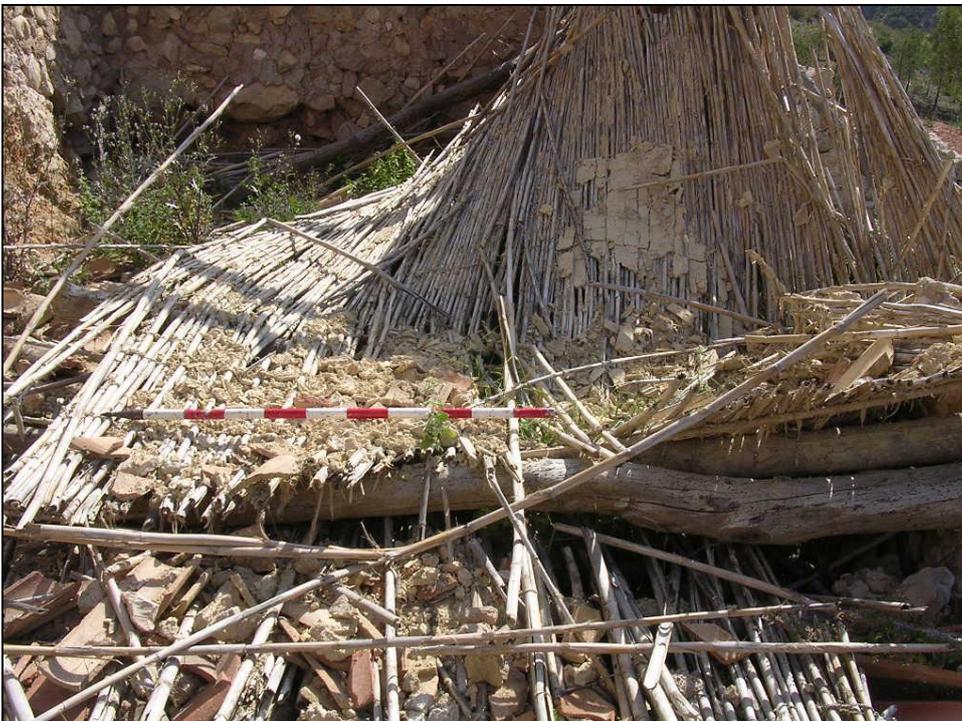
Restos de la techumbre que cubría la habitación.

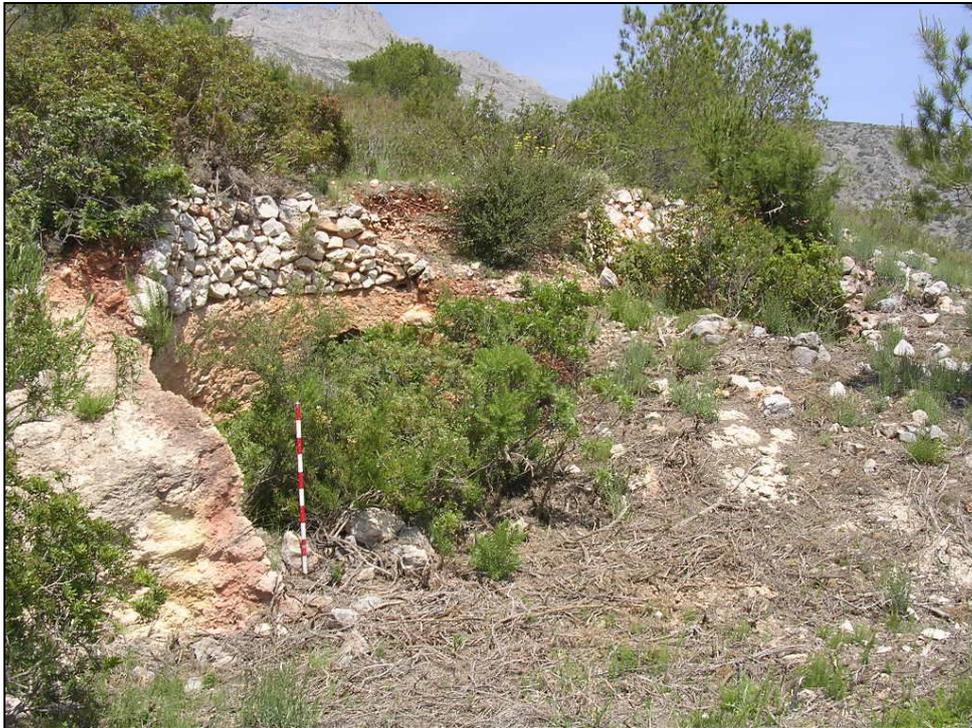
Regular. Parcialmente destruidos, sobre todo el horno más occidental, y rellenos en la práctica totalidad con sedimentos arrastrados por los condicionantes meteorológicos.	
<b>PROTECCIÓN LEGAL:</b>	
Por aplicación del artículo 1.2 de la Ley 4/98, del Patrimonio Cultural Valenciano, forma parte del Patrimonio Cultural Valenciano, siendo objeto de las medidas de protección que dicha ley establece con carácter general para los bienes del patrimonio cultural.	
<b>VALOR PATRIMONIAL:</b> Etnográfico. Regular.	
<b>ADSCRIPCIÓN CULTURAL /CRONOLOGÍA:</b> Contemporánea. Siglos XIX – XX.

Vista general de las caleras desde el oeste.

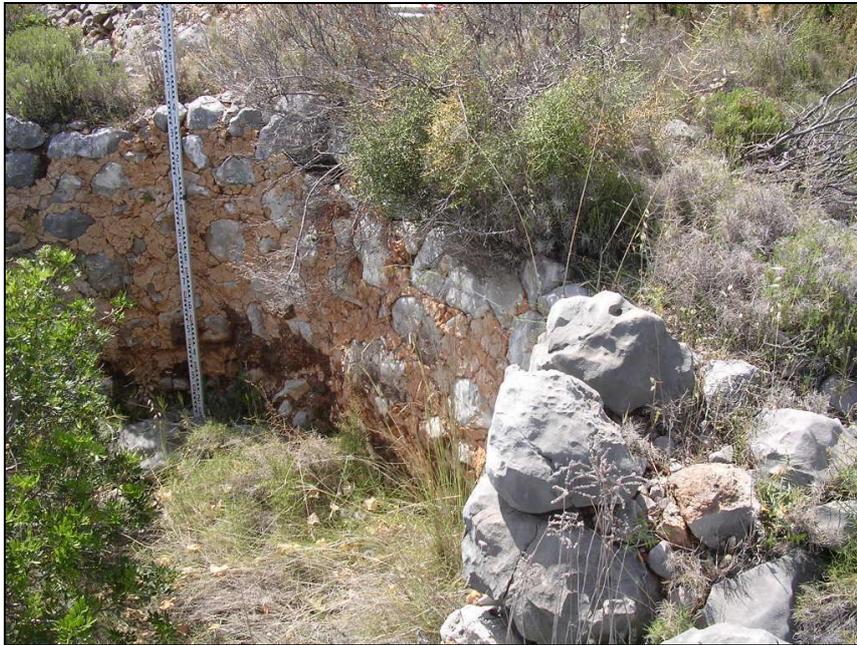
<b>ESTADO DE CONSERVACIÓN:</b>	
Bueno. Conserva los alzados de mampostería, aunque la vegetación del monte bajo está en el interior y en la coronación de los muros, lo que puede afectar a su estabilidad.	
<b>PROTECCIÓN LEGAL:</b>	
Por aplicación del artículo 1.2 de la Ley 4/98, del Patrimonio Cultural Valenciano, forma parte del Patrimonio Cultural Valenciano, siendo objeto de las medidas de protección que dicha ley establece con carácter general para los bienes del patrimonio cultural.	
<b>VALOR PATRIMONIAL:</b> Etnográfico. Escaso.	
<b>ADSCRIPCIÓN CULTURAL /CRONOLOGÍA:</b> Contemporánea. Siglo XX.

Vista parcial del puesto de caza

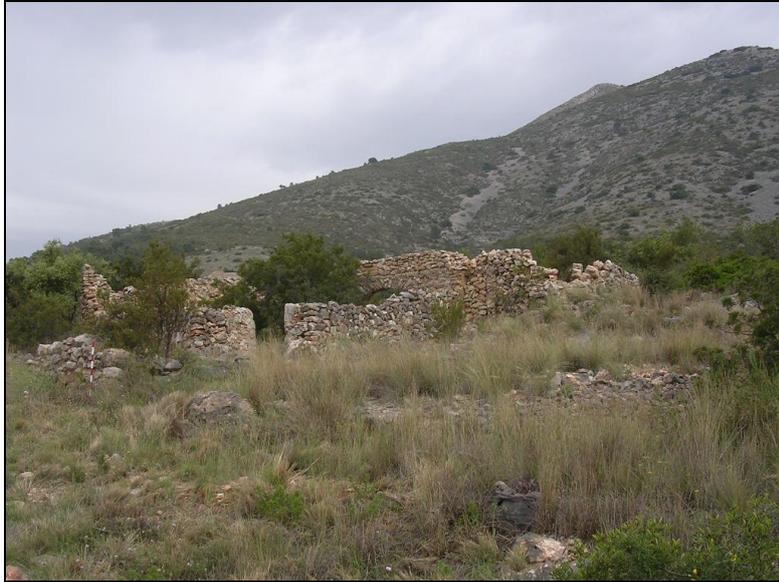
<b>ESTADO DE CONSERVACIÓN:</b>	
Regular. Parcialmente destruido, aunque se conservan la mayoría de los alzados murarios y se puede apreciar la planta completa original de la vivienda rural.	
<b>PROTECCIÓN LEGAL:</b>	
Por aplicación del artículo 1.2 de la Ley 4/98, del Patrimonio Cultural Valenciano, forma parte del Patrimonio Cultural Valenciano, siendo objeto de las medidas de protección que dicha ley establece con carácter general para los bienes del patrimonio cultural.	
<b>VALOR PATRIMONIAL:</b> Etnográfico. Alto.	
<b>ADSCRIPCIÓN CULTURAL /CRONOLOGÍA:</b> Contemporánea. Siglos XIX – XX.

Vista general del corral "Tomaca" desde la parte oriental.

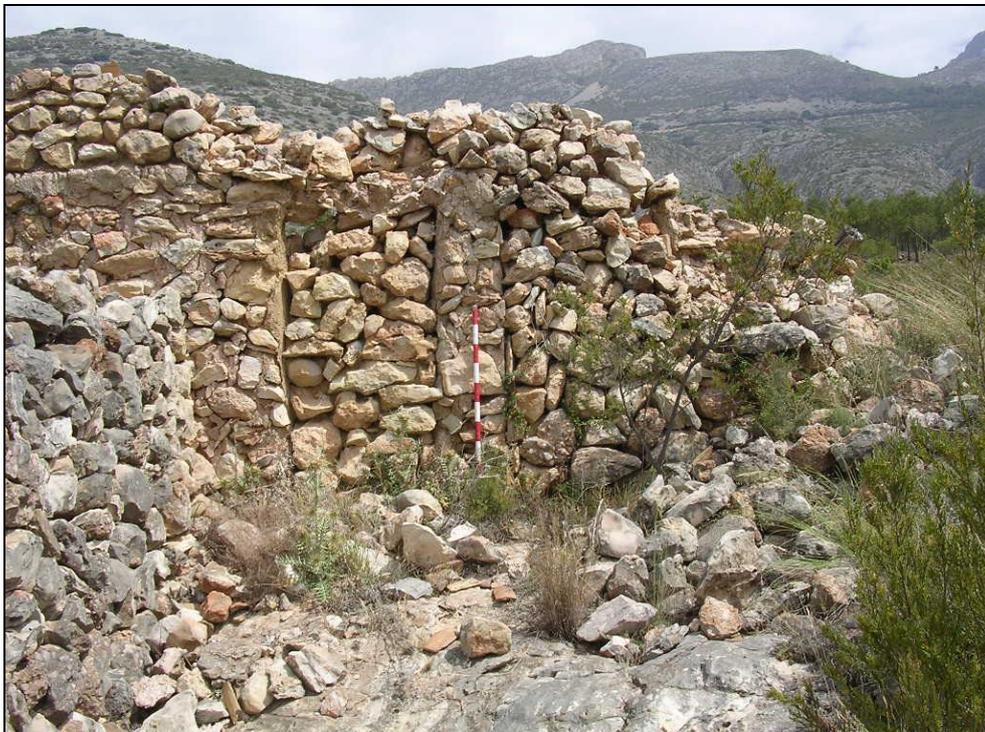
Vanos cegados.

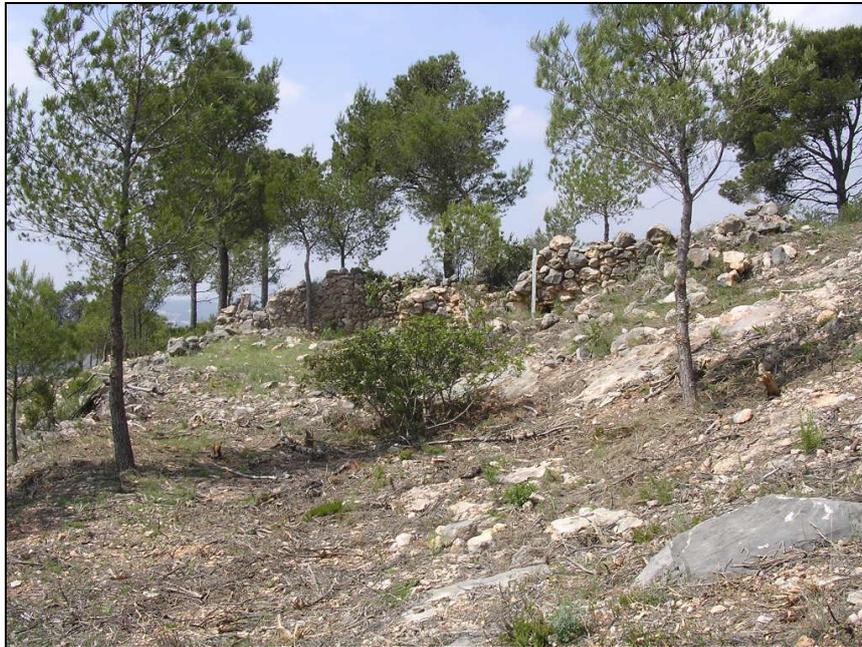
<b>ESTADO DE CONSERVACIÓN:</b>	
Regular-Mal. Apenas se conserva la planta íntegra del corral debido al estado de ruina y destrucción que han sufrido sus muros. Pese a ello, la parte oeste de la vivienda conserva los alzados y los vanos de entrada a las habitaciones.	
<b>PROTECCIÓN LEGAL:</b>	
Por aplicación del artículo 1.2 de la Ley 4/98, del Patrimonio Cultural Valenciano, forma parte del Patrimonio Cultural Valenciano, siendo objeto de las medidas de protección que dicha ley establece con carácter general para los bienes del patrimonio cultural.	
<b>VALOR PATRIMONIAL:</b> Etnográfico. Alto.	
<b>ADSCRIPCIÓN CULTURAL /CRONOLOGÍA:</b> Contemporánea. Siglos XIX – XX.

Vista general del corral "Segarra" desde el noreste.

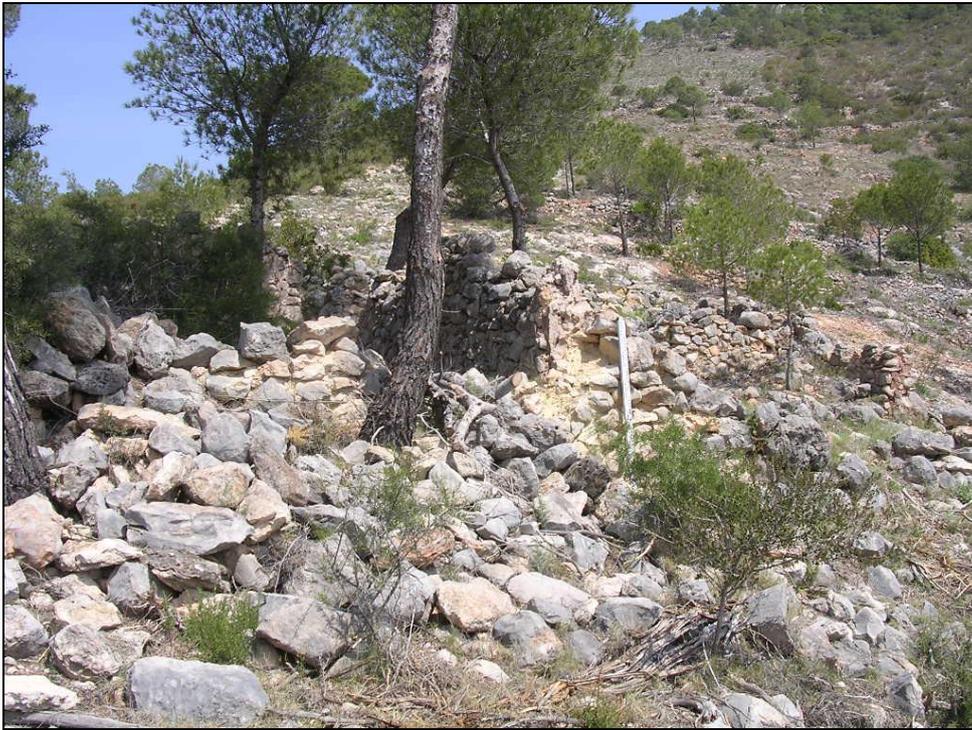
Vista del lado oeste del corral, el mejor conservado.

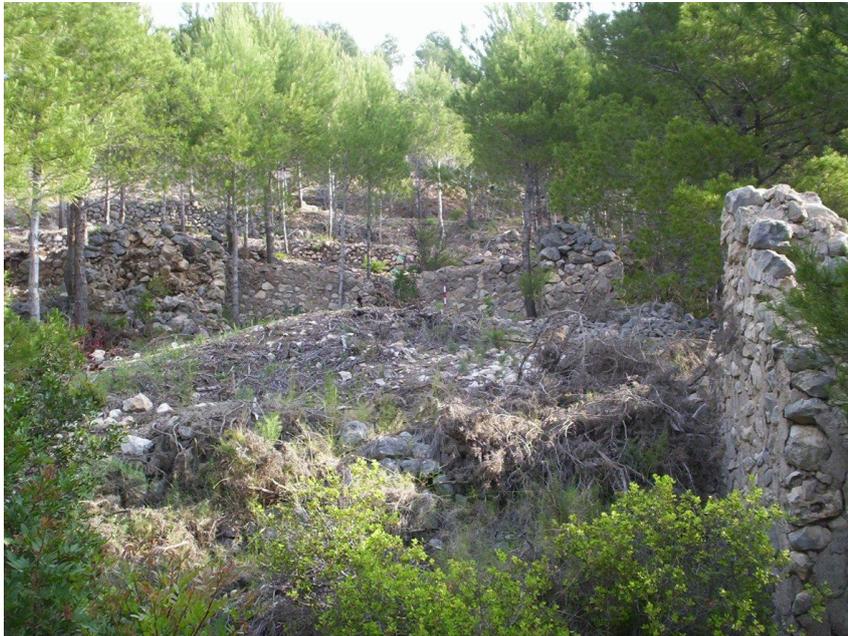
<b>ESTADO DE CONSERVACIÓN:</b>	
Malo. Estado muy deteriorado debido al paso del tiempo, la abundante vegetación y la fuerte pendiente. Una parte de la casa puede haber sido afectada por trabajos de deforestación forestal.	
<b>PROTECCIÓN LEGAL:</b>	
Por aplicación del artículo 1.2 de la Ley 4/98, del Patrimonio Cultural Valenciano, forma parte del Patrimonio Cultural Valenciano, siendo objeto de las medidas de protección que dicha ley establece con carácter general para los bienes del patrimonio cultural.	
<b>VALOR PATRIMONIAL:</b> Etnográfico. Alto.	
<b>ADSCRIPCIÓN CULTURAL /CRONOLOGÍA:</b> Contemporánea. Siglos XIX – XX.

Vista general del corral desde el sur.

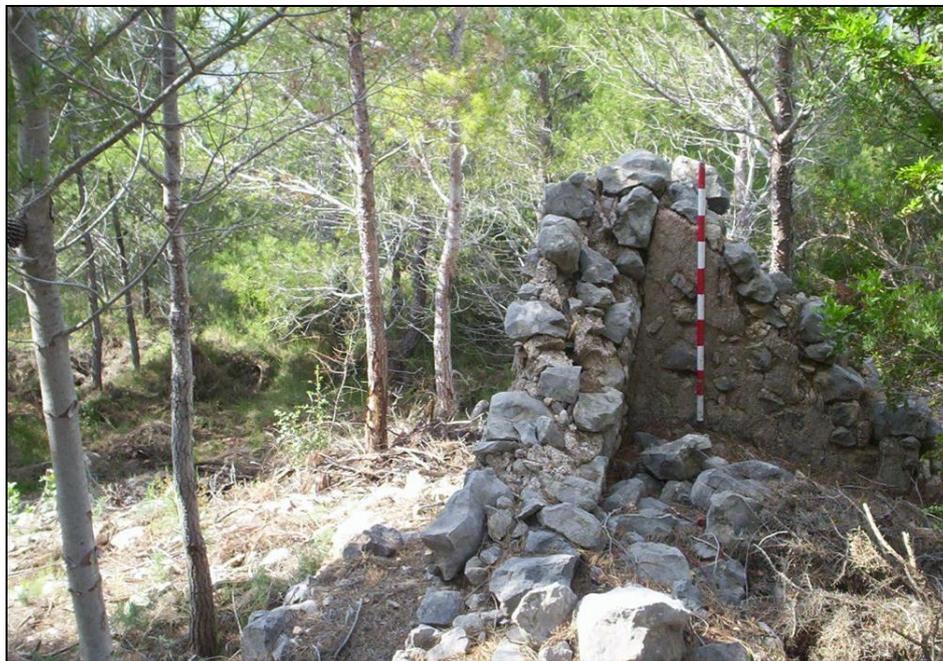
Vista de uno de los contrafuertes que aguante el vencimiento del muro oeste del corral.

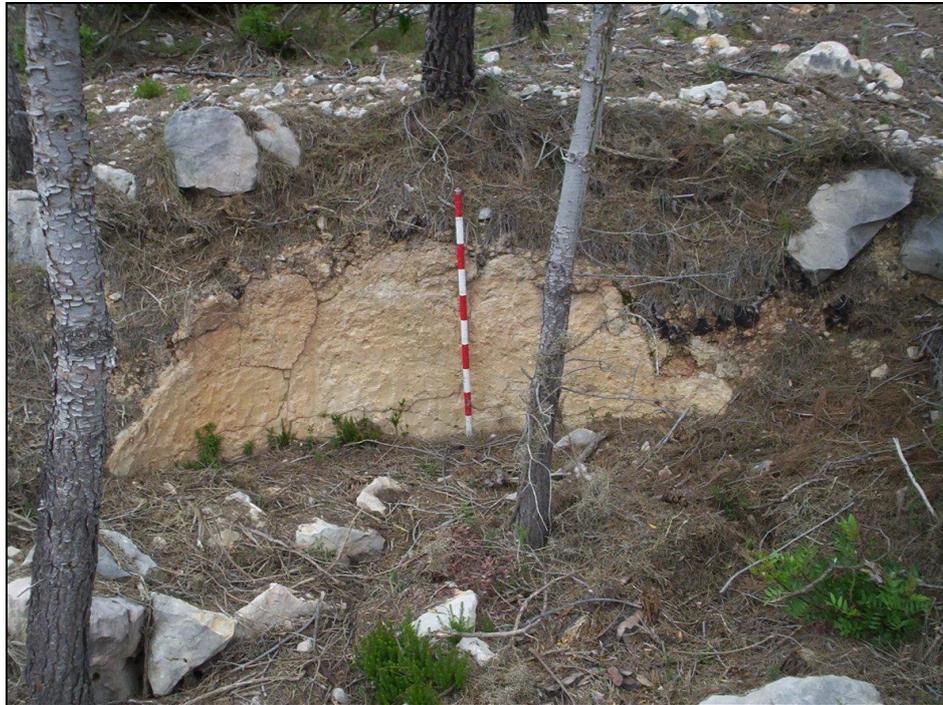
<b>ESTADO DE CONSERVACIÓN:</b>  <p>Mal. Solamente se puede apreciar parte del recorte del estrato geológico, ya que el interior está relleno.</p>	
<b>PROTECCIÓN LEGAL:</b>  <p>Por aplicación del artículo 1.2 de la Ley 4/98, del Patrimonio Cultural Valenciano, forma parte del Patrimonio Cultural Valenciano, siendo objeto de las medidas de protección que dicha ley establece con carácter general para los bienes del patrimonio cultural.</p>	
<b>VALOR PATRIMONIAL:</b> Etnográfico. Escaso.	
<b>ADSCRIPCIÓN CULTURAL /CRONOLOGÍA:</b> Contemporánea. Siglos XIX – XX.

Vista frontal del horno de cal

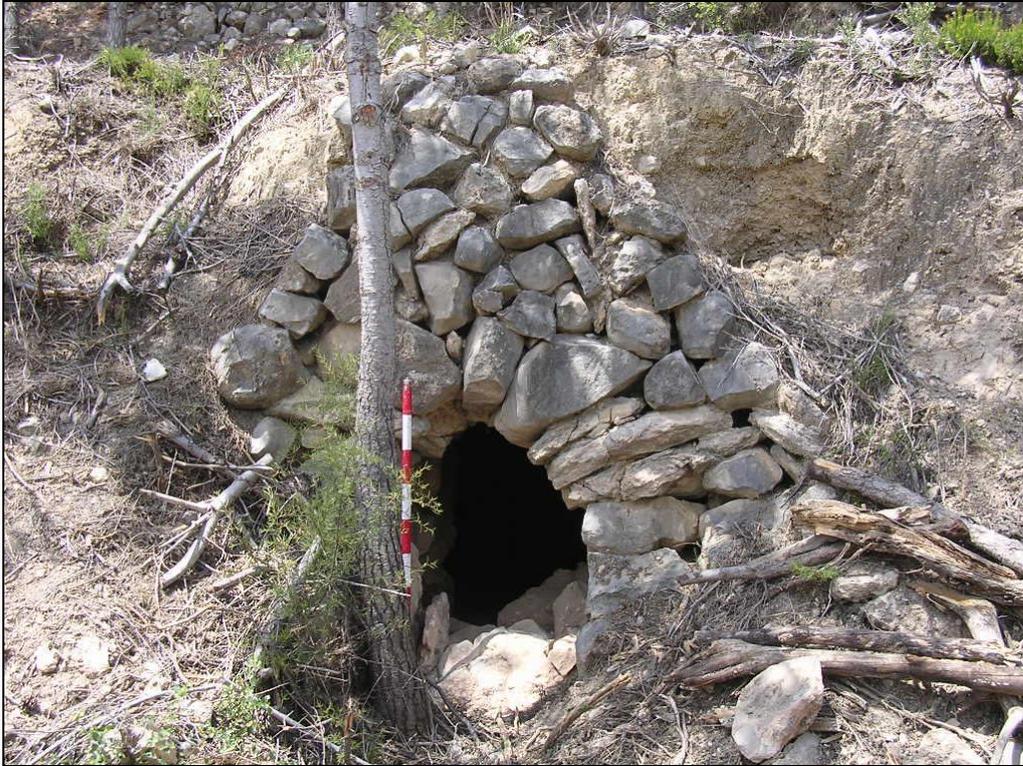
<b>ESTADO DE CONSERVACIÓN:</b>	
Bien. Presenta una buen estado de conservación aunque en la galería de entrada, parte del pasillo se ha desplomado.	
<b>PROTECCIÓN LEGAL:</b>	
Por aplicación del artículo 1.2 de la Ley 4/98, del Patrimonio Cultural Valenciano, forma parte del Patrimonio Cultural Valenciano, siendo objeto de las medidas de protección que dicha ley establece con carácter general para los bienes del patrimonio cultural.	
<b>VALOR PATRIMONIAL:</b> Etnográfico. Regular.	
<b>ADSCRIPCIÓN CULTURAL /CRONOLOGÍA:</b> Contemporánea. Siglos XIX – XX.

Entrada al refugio de pastor o cuco.

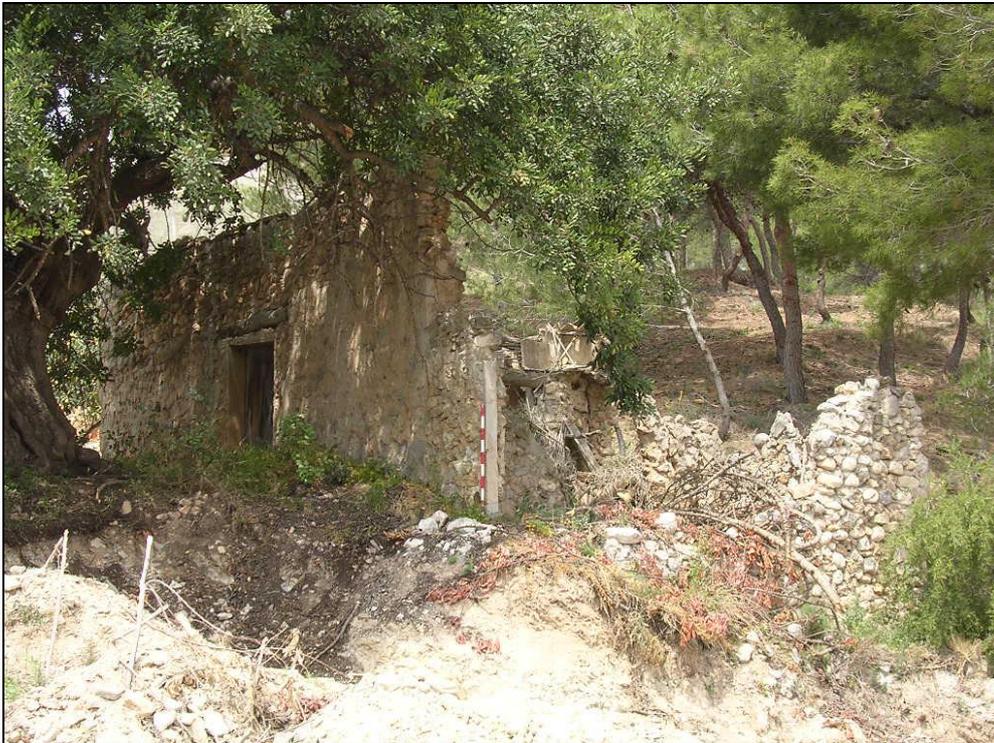
<b>ESTADO DE CONSERVACIÓN:</b>	
Regular. Se conservan los alzados de piedra, pero la techumbre está totalmente caída y los muros orientales están deteriorados debido a la fuerte pendiente y a las labores de extracción de áridos.	
<b>PROTECCIÓN LEGAL:</b>	
Por aplicación del artículo 1.2 de la Ley 4/98, del Patrimonio Cultural Valenciano, forma parte del Patrimonio Cultural Valenciano, siendo objeto de las medidas de protección que dicha ley establece con carácter general para los bienes del patrimonio cultural.	
<b>VALOR PATRIMONIAL:</b> Etnográfico. Regular.	
<b>ADSCRIPCIÓN CULTURAL /CRONOLOGÍA:</b> Contemporánea. Siglos XIX – XX.

Vista de la vivienda desde la parte sureste.

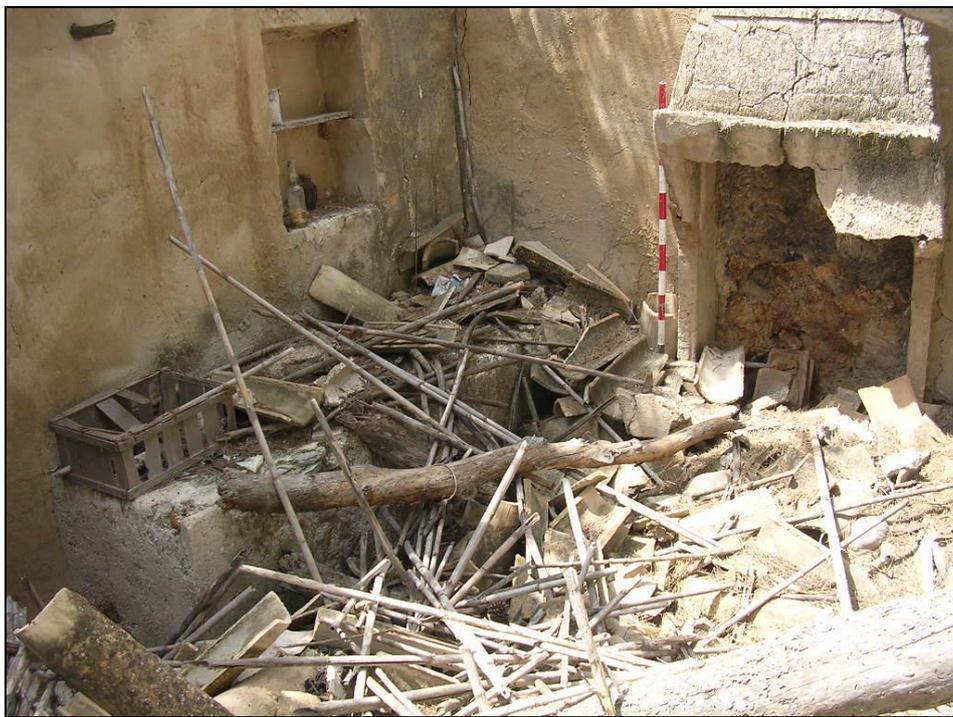
Hogar con chimenea, banco corrido y alacena, con parte del techado caído.
