ANEXOS EATE

**ESTUDIO DEL PATRIMONIO CULTURAL EN EL
SECTOR “ANIBITS MARGEQUIVIR”**

CALLOSA D’EN SARRIÀ (ALICANTE)

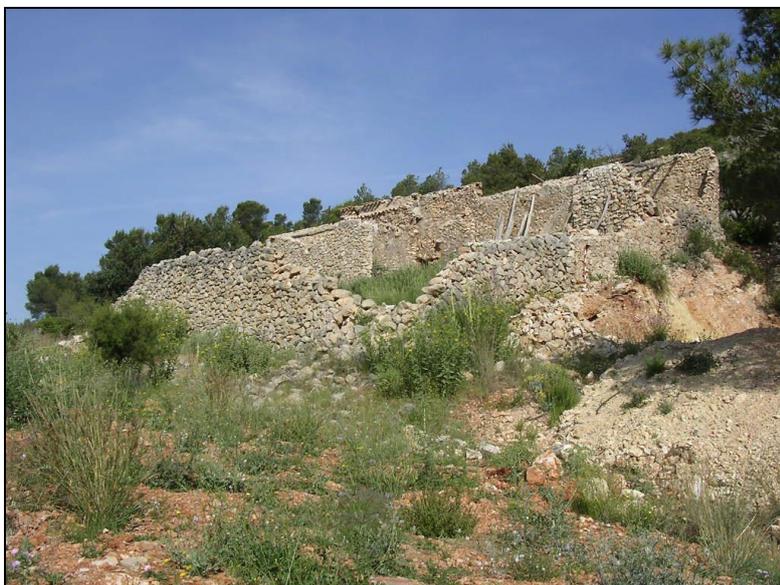
ESTADO DE CONSERVACIÓN: <p>El actual estado de conservación es regular. Conserva la mayoría de los alzados, exceptuando la esquina sureste del corral y la mayor parte de la pared que separa el corral de la habitación alargada. El techado está completamente caído, conservándose en tierra los restos de tejas y cañizo.</p>	
PROTECCIÓN LEGAL: <p>Por aplicación del artículo 1.2 de la Ley 4/98, del Patrimonio Cultural Valenciano, forma parte del Patrimonio Cultural Valenciano, siendo objeto de las medidas de protección que dicha ley establece con carácter general para los bienes del patrimonio cultural.</p>	
VALOR PATRIMONIAL: Etnográfico. Alto.

Vista del corral "Rosalida" desde el este.

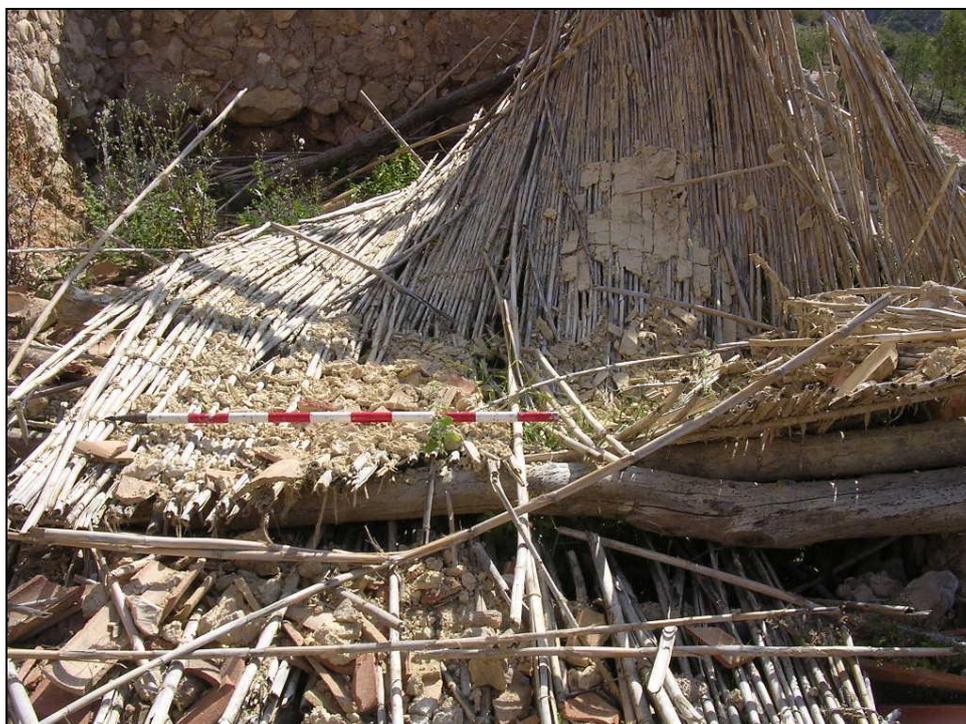
Restos de la techumbre que cubría la habitación.

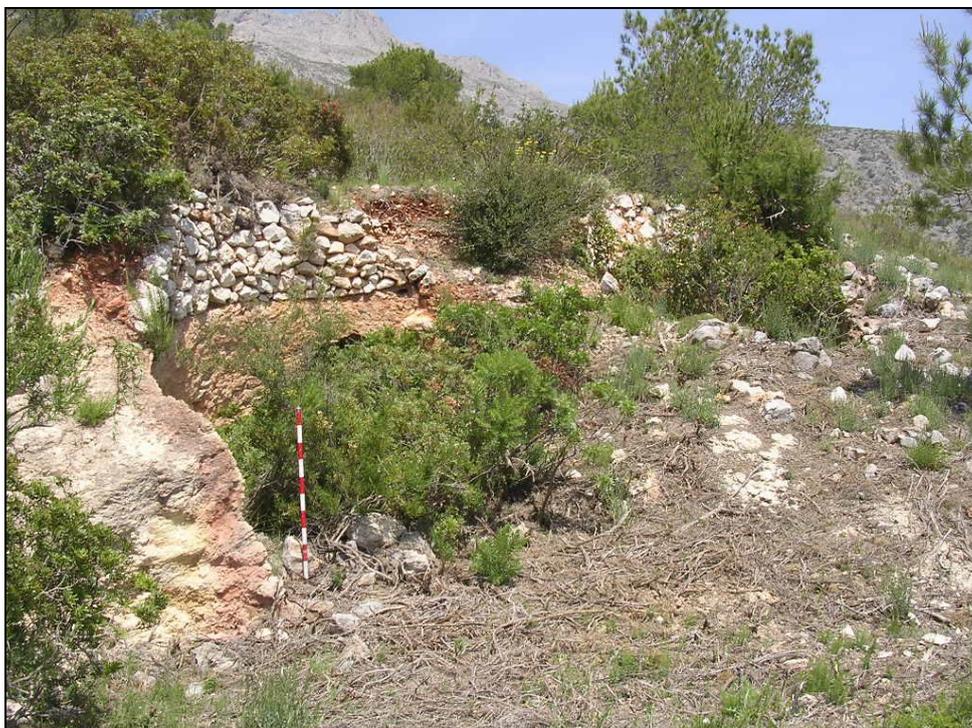
Bien nº 2	
DENOMINACIÓN: Casamata nº 1 Hornos de cal junto al corral “Rosalida”	
NATURALEZA: Inmueble	COORDENADAS U.T.M.: X: 754719 / Y: 4282378 285 m s.n.m.
DESCRIPCIÓN: Hornos de cal, caleros o caleras. Son tres construcciones cilíndricas excavadas en la roca y en el relleno geológico. La central, que es la de mayor diámetro, está forrada en el interior con cantos de piedra de mediano tamaño, que pueden corresponder al horno o al abancalamiento posterior. Conservan la boca o servidor, orientada al mediodía por donde introducirían las piedras de cal. Presenta una altura máxima conservada de 1,50 m. Tienen un diámetro interior que abarca desde los cuatro m. del central hasta los 2,90 m del oriental. Su finalidad es la producción de cal viva por calcinación de la roca caliza para construir o reformar la casa a la que se asocia, en este caso concreto, “Rosalida”.	
ESTADO DE CONSERVACIÓN: Regular. Parcialmente destruidos, sobre todo el horno más occidental, y rellenos en la práctica totalidad con sedimentos arrastrados por los condicionantes meteorológicos.

Vista general de las caleras desde el oeste.

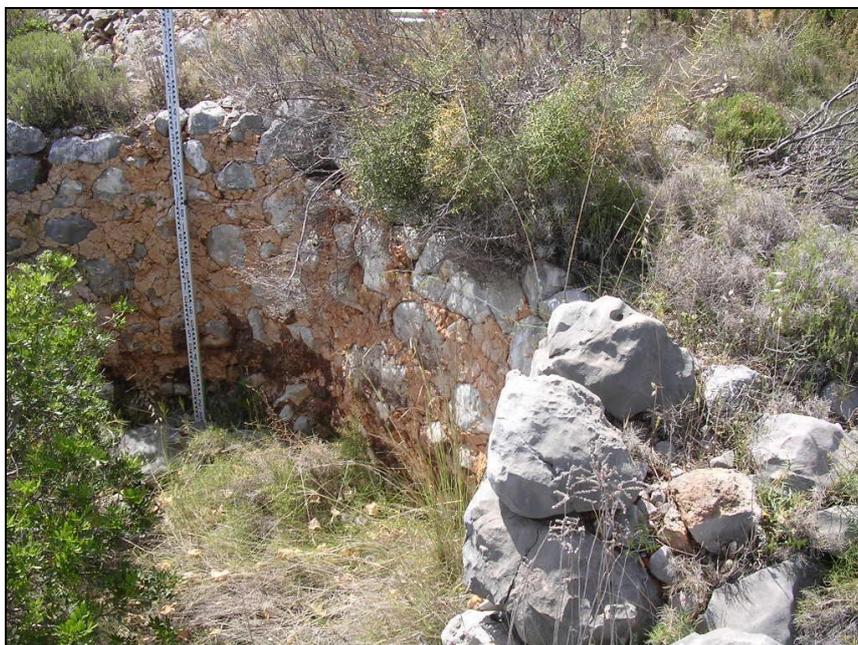
ESTADO DE CONSERVACIÓN: Bueno. Conserva los alzados de mampostería, aunque la vegetación del monte bajo está en el interior y en la coronación de los muros, lo que puede afectar a su estabilidad.	
PROTECCIÓN LEGAL: Por aplicación del artículo 1.2 de la Ley 4/98, del Patrimonio Cultural Valenciano, forma parte del Patrimonio Cultural Valenciano, siendo objeto de las medidas de protección que dicha ley establece con carácter general para los bienes del patrimonio cultural.	
VALOR PATRIMONIAL: Etnográfico. Escaso.	
ADSCRIPCIÓN CULTURAL /CRONOLOGÍA: Contemporánea. Siglo XX.

Vista parcial del puesto de caza

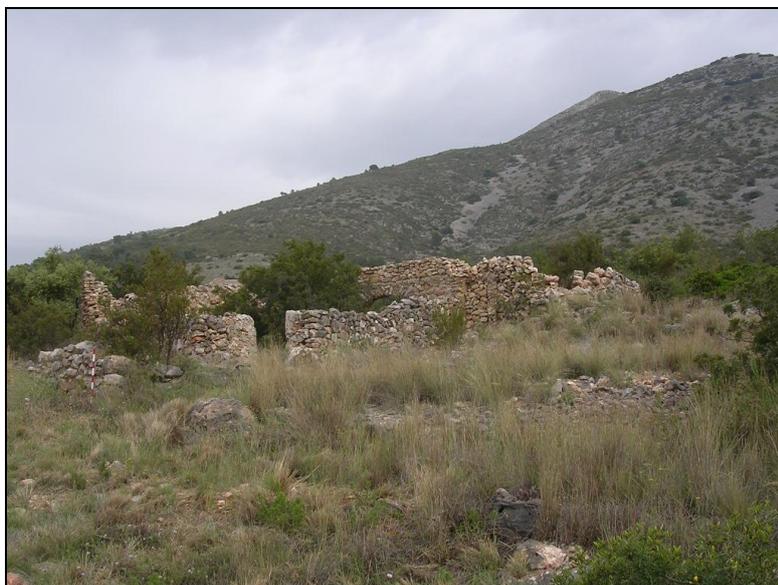
ESTADO DE CONSERVACIÓN: Regular. Parcialmente destruido, aunque se conservan la mayoría de los alzados murarios y se puede apreciar la planta completa original de la vivienda rural.	
PROTECCIÓN LEGAL: Por aplicación del artículo 1.2 de la Ley 4/98, del Patrimonio Cultural Valenciano, forma parte del Patrimonio Cultural Valenciano, siendo objeto de las medidas de protección que dicha ley establece con carácter general para los bienes del patrimonio cultural.	
VALOR PATRIMONIAL: Etnográfico. Alto.	
ADSCRIPCIÓN CULTURAL /CRONOLOGÍA: Contemporánea. Siglos XIX – XX.

Vista general del corral "Tomaca" desde la parte oriental.

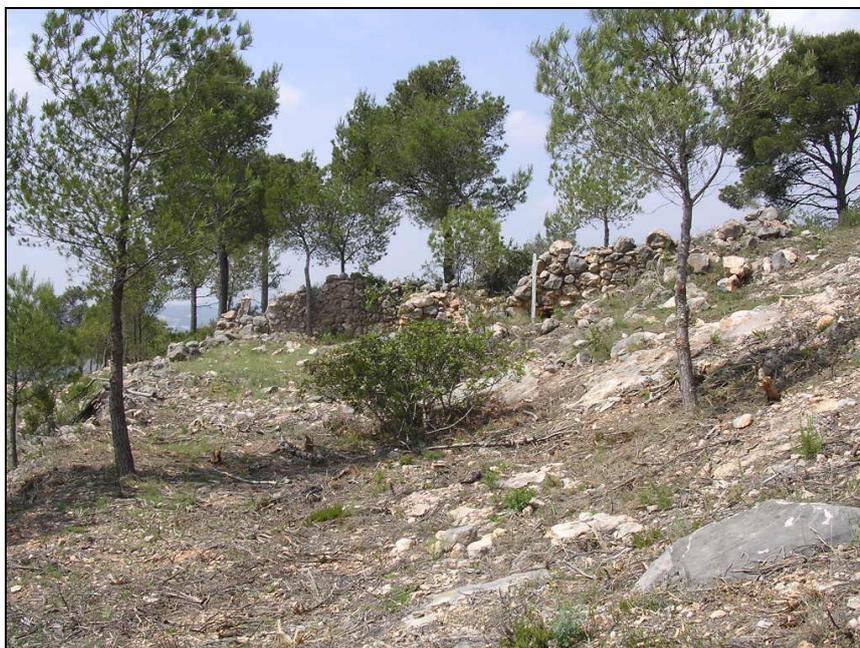
ESTADO DE CONSERVACIÓN: Regular-Mal. Apenas se conserva la planta íntegra del corral debido al estado de ruina y destrucción que han sufrido sus muros. Pese a ello, la parte oeste de la vivienda conserva los alzados y los vanos de entrada a las habitaciones.	
PROTECCIÓN LEGAL: Por aplicación del artículo 1.2 de la Ley 4/98, del Patrimonio Cultural Valenciano, forma parte del Patrimonio Cultural Valenciano, siendo objeto de las medidas de protección que dicha ley establece con carácter general para los bienes del patrimonio cultural.	
VALOR PATRIMONIAL: Etnográfico. Alto.	
ADSCRIPCIÓN CULTURAL /CRONOLOGÍA: Contemporánea. Siglos XIX – XX.

Vista general del corral "Segarra" desde el noreste.

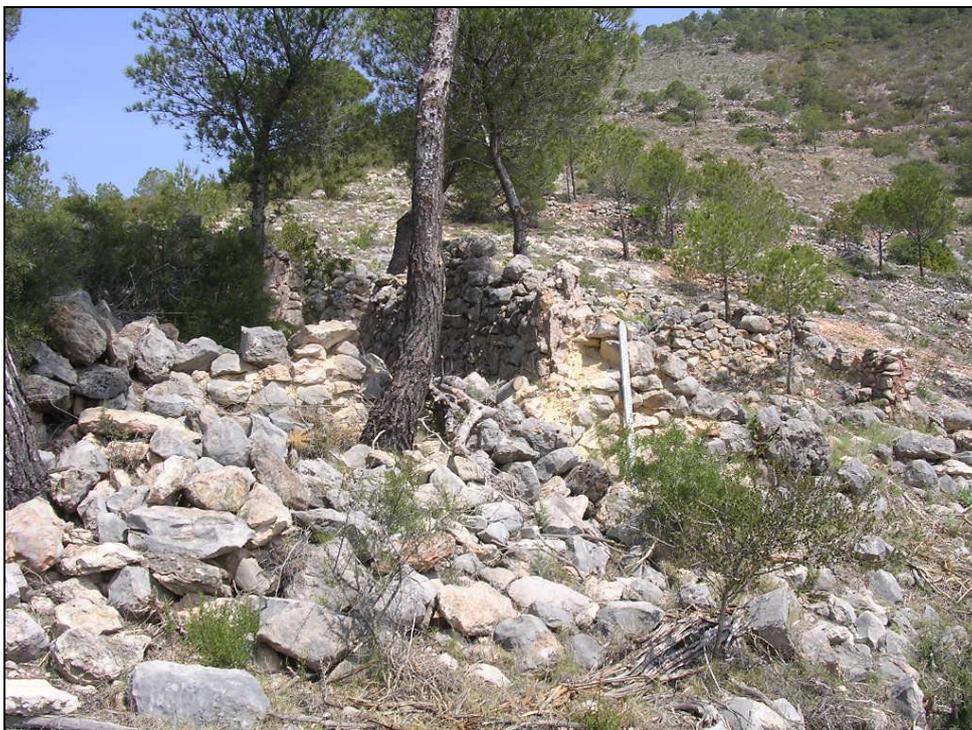
Vista del lado oeste del corral, el mejor conservado.

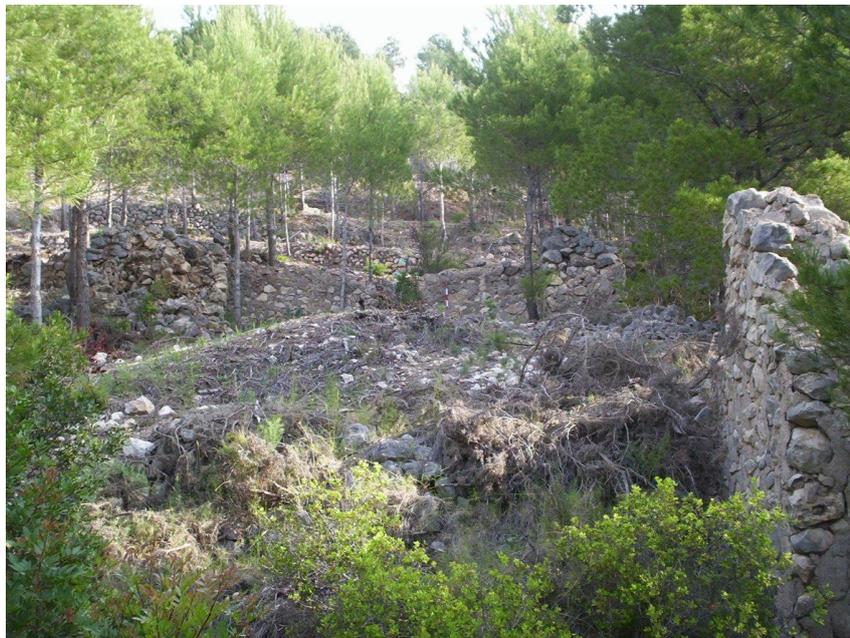
ESTADO DE CONSERVACIÓN: <p>Malo. Estado muy deteriorado debido al paso del tiempo, la abundante vegetación y la fuerte pendiente. Una parte de la casa puede haber sido afectada por trabajos de deforestación forestal.</p>	
PROTECCIÓN LEGAL: <p>Por aplicación del artículo 1.2 de la Ley 4/98, del Patrimonio Cultural Valenciano, forma parte del Patrimonio Cultural Valenciano, siendo objeto de las medidas de protección que dicha ley establece con carácter general para los bienes del patrimonio cultural.</p>

Vista general del corral desde el sur.

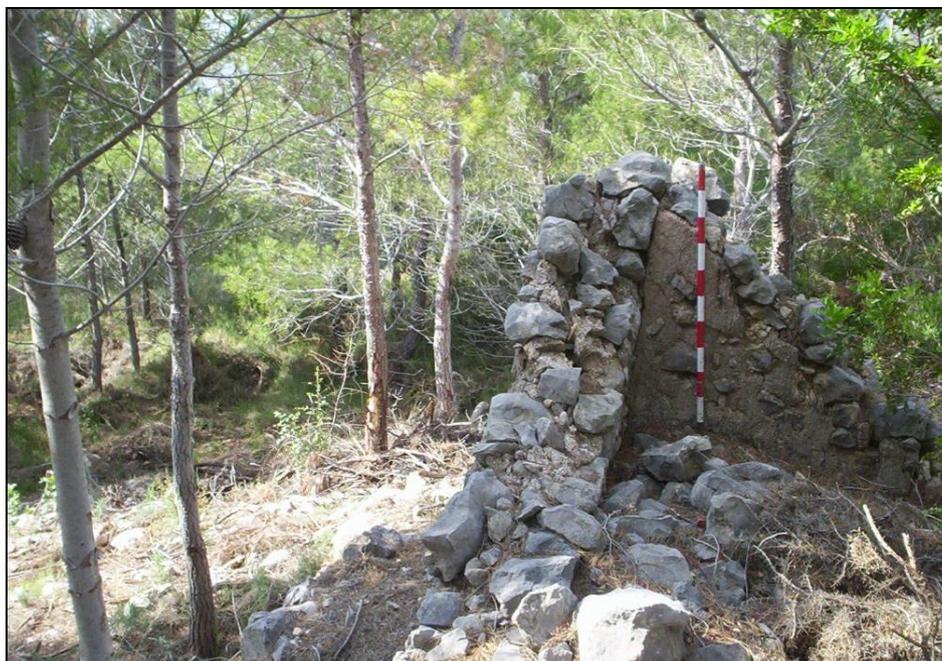
Vista de uno de los contrafuertes que aguantan el vencimiento del muro oeste del corral.

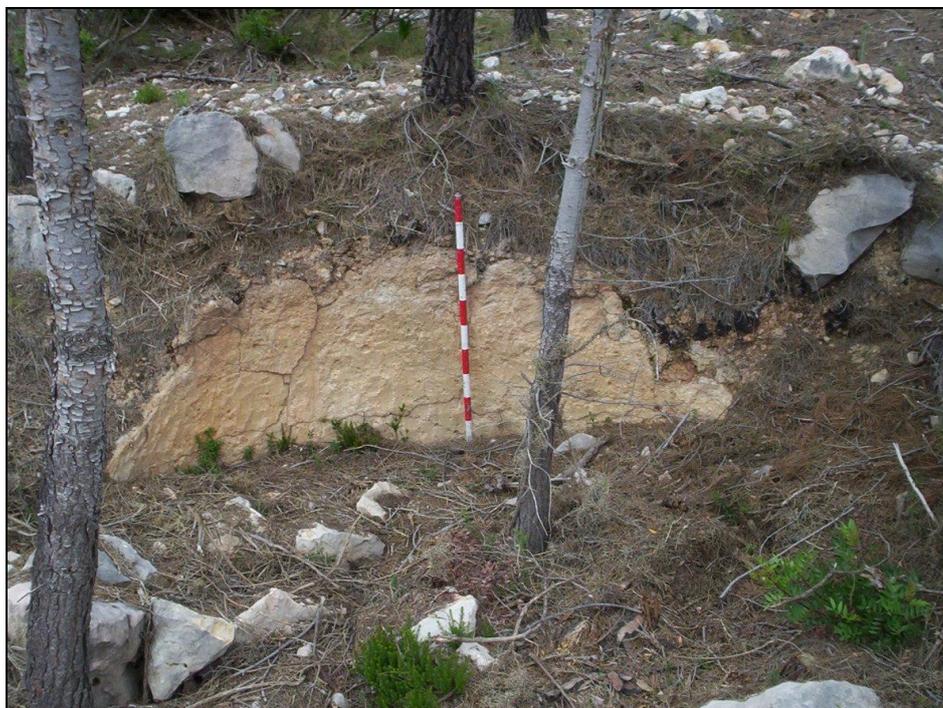
Mal. Solamente se puede apreciar parte del recorte del estrato geológico, ya que el interior está relleno.

Vista frontal del horno de cal

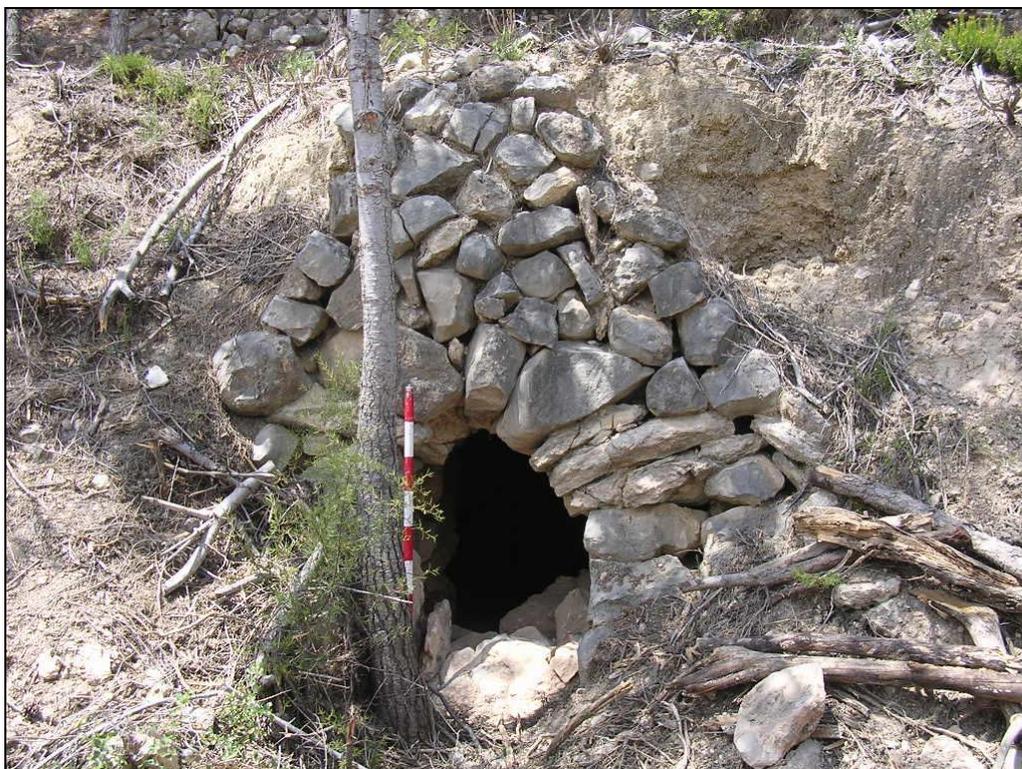
Bien nº 8	
Refugio de pastor o cuco	
NATURALEZA: Inmueble	COORDENADAS U.T.M.: X: 754222 / Y: 4282060 242 m s.n.m.
DESCRIPCIÓN: Refugio de pastor o “cuco”, excavado en el estrato geológico en el desnivel que forma el muro de un bancale. El vano de entrada, de algo más de un metro, está formado por piedras calizas de mediano tamaño trabadas a piedra seca, así como todo el pasillo de entrada, de un metro veinte centímetros de largo, y el interior que, forrado de piedras adopta una estructura de falsa cúpula formada por aproximación de hiladas de piedras. El alzado de los muros no es muy superior a un metro, siendo la parte central de la estructura la más alta con una altura aproximada de un metro setenta centímetros. El suelo del refugio es de tierra batida. La funcionalidad de esta construcción es la de servir de refugio momentáneo al pastor o al agricultor.	
ESTADO DE CONSERVACIÓN: Bien. Presenta un buen estado de conservación, aunque en la galería de entrada, parte del pasillo se ha desplomado.

Entrada al refugio de pastor o cuco.

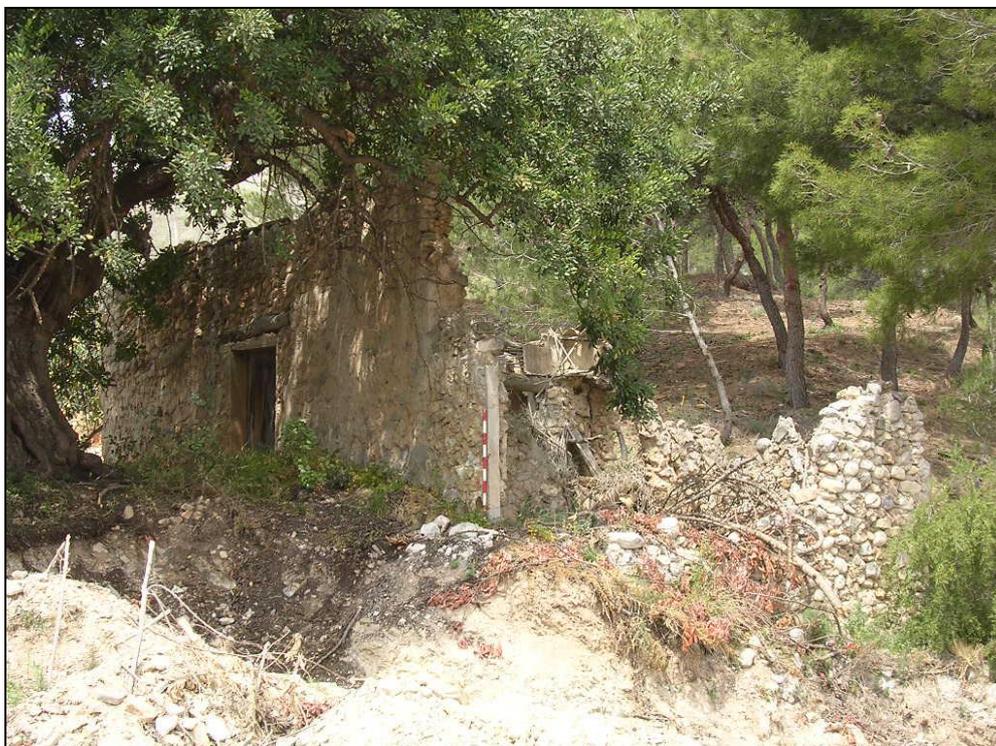
ESTADO DE CONSERVACIÓN: Regular. Se conservan los alzados de piedra, pero la techumbre está totalmente caída y los muros orientales están deteriorados debido a la fuerte pendiente y a las labores de extracción de áridos.	
PROTECCIÓN LEGAL: Por aplicación del artículo 1.2 de la Ley 4/98, del Patrimonio Cultural Valenciano, forma parte del Patrimonio Cultural Valenciano, siendo objeto de las medidas de protección que dicha ley establece con carácter general para los bienes del patrimonio cultural.	
VALOR PATRIMONIAL: Etnográfico. Regular.

Vista de la vivienda desde la parte sureste.

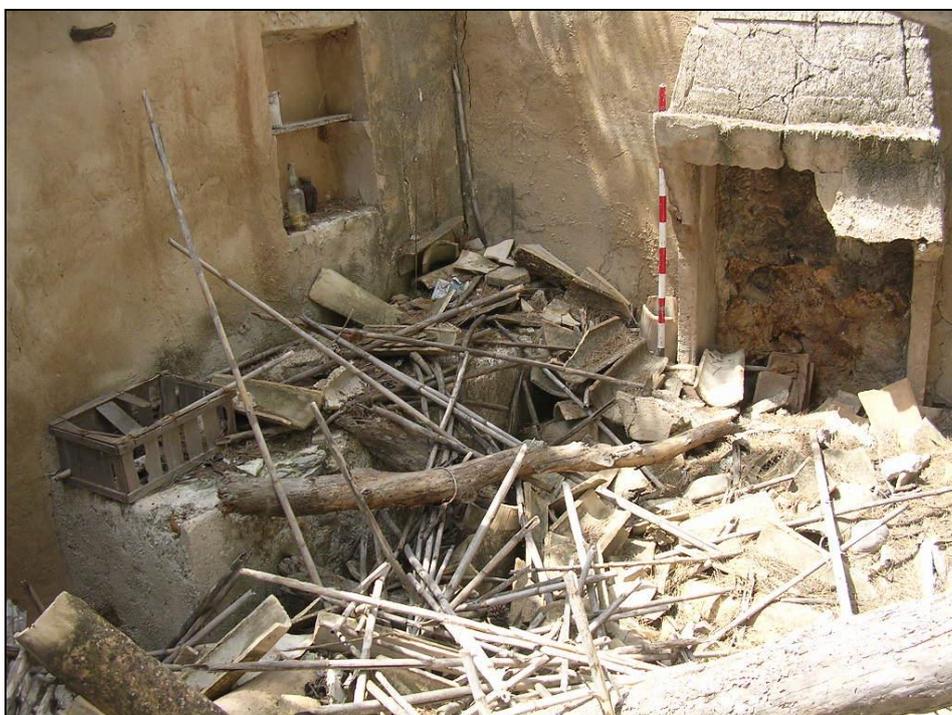
Hogar con chimenea, banco corrido y alacena, con parte del techado caído.
