ANEXOS EATE

**ESTUDIO DEL PATRIMONIO CULTURAL EN EL
SECTOR “ANIBITS MARGEQUIVIR”**

CALLOSA D’EN SARRIÀ (ALICANTE)

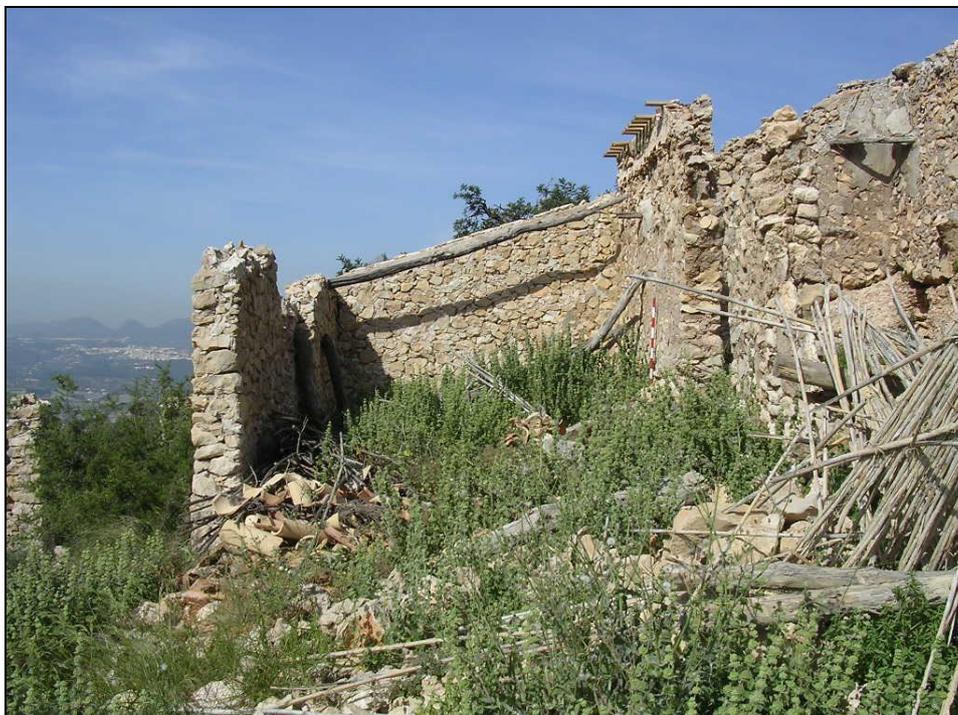
ESTADO DE CONSERVACIÓN: <p>El actual estado de conservación es regular. Conserva la mayoría de los alzados, exceptuando la esquina sureste del corral y la mayor parte de la pared que separa el corral de la habitación alargada. El techado está completamente caído, conservándose en tierra los restos de tejas y cañizo.</p>	
PROTECCIÓN LEGAL: <p>Por aplicación del artículo 1.2 de la Ley 4/98, del Patrimonio Cultural Valenciano, forma parte del Patrimonio Cultural Valenciano, siendo objeto de las medidas de protección que dicha ley establece con carácter general para los bienes del patrimonio cultural.</p>	
VALOR PATRIMONIAL: Etnográfico. Alto.

Vista de la habitación central de la vivienda.

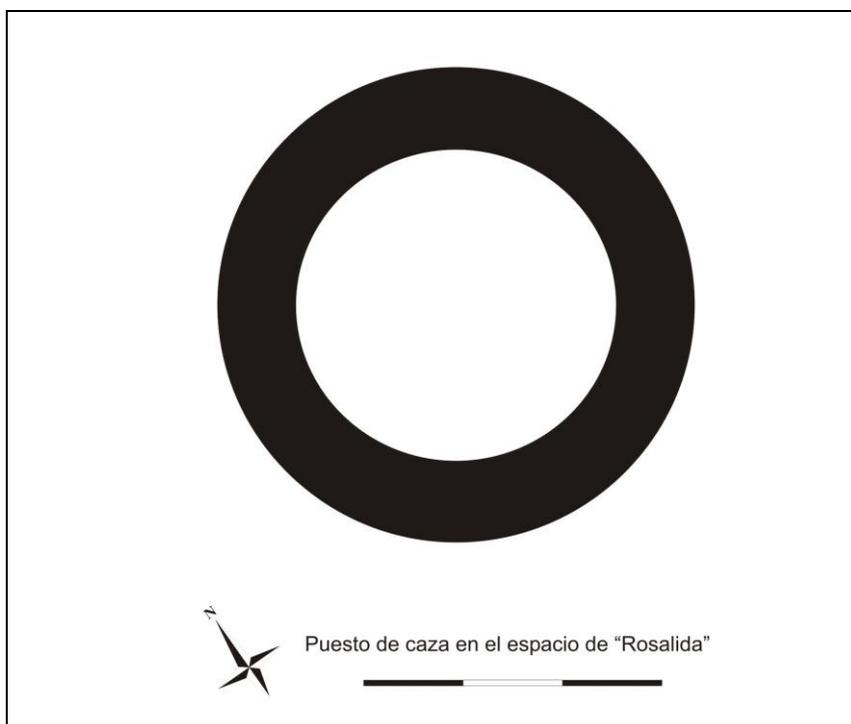
Planta del puesto de caza.

ESTADO DE CONSERVACIÓN: Bueno. Conserva los alzados de mampostería, aunque la vegetación del monte bajo está en el interior y en la coronación de los muros, lo que puede afectar a su estabilidad.	
PROTECCIÓN LEGAL: Por aplicación del artículo 1.2 de la Ley 4/98, del Patrimonio Cultural Valenciano, forma parte del Patrimonio Cultural Valenciano, siendo objeto de las medidas de protección que dicha ley establece con carácter general para los bienes del patrimonio cultural.	
VALOR PATRIMONIAL: Etnográfico. Escaso.	
ADSCRIPCIÓN CULTURAL /CRONOLOGÍA: Contemporánea. Siglo XX.

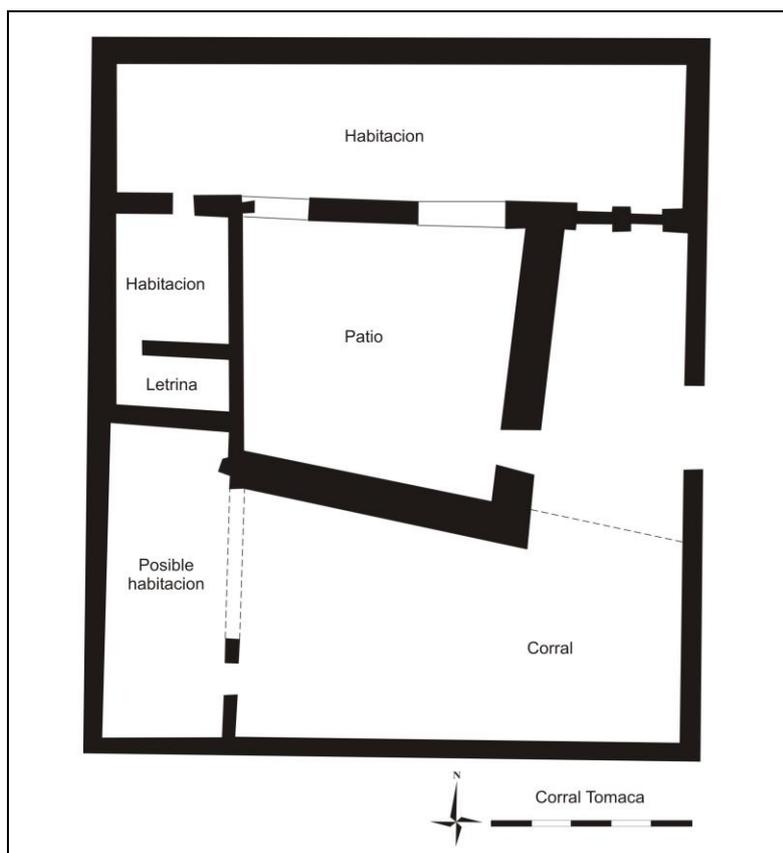
Planta del corral "Tomaca".

ESTADO DE CONSERVACIÓN: Regular. Parcialmente destruido, aunque se conservan la mayoría de los alzados murarios y se puede apreciar la planta completa original de la vivienda rural.	
PROTECCIÓN LEGAL: Por aplicación del artículo 1.2 de la Ley 4/98, del Patrimonio Cultural Valenciano, forma parte del Patrimonio Cultural Valenciano, siendo objeto de las medidas de protección que dicha ley establece con carácter general para los bienes del patrimonio cultural.	
VALOR PATRIMONIAL: Etnográfico. Alto.	
ADSCRIPCIÓN CULTURAL /CRONOLOGÍA: Contemporánea. Siglos XIX – XX.

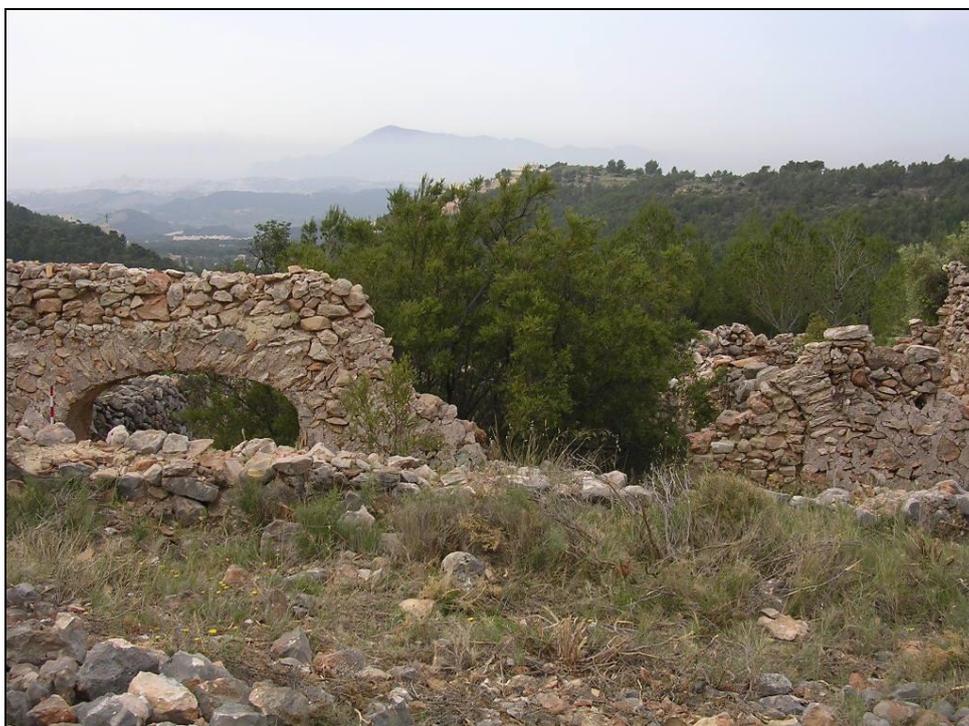
Arcos que dan paso de la habitación principal al patio.

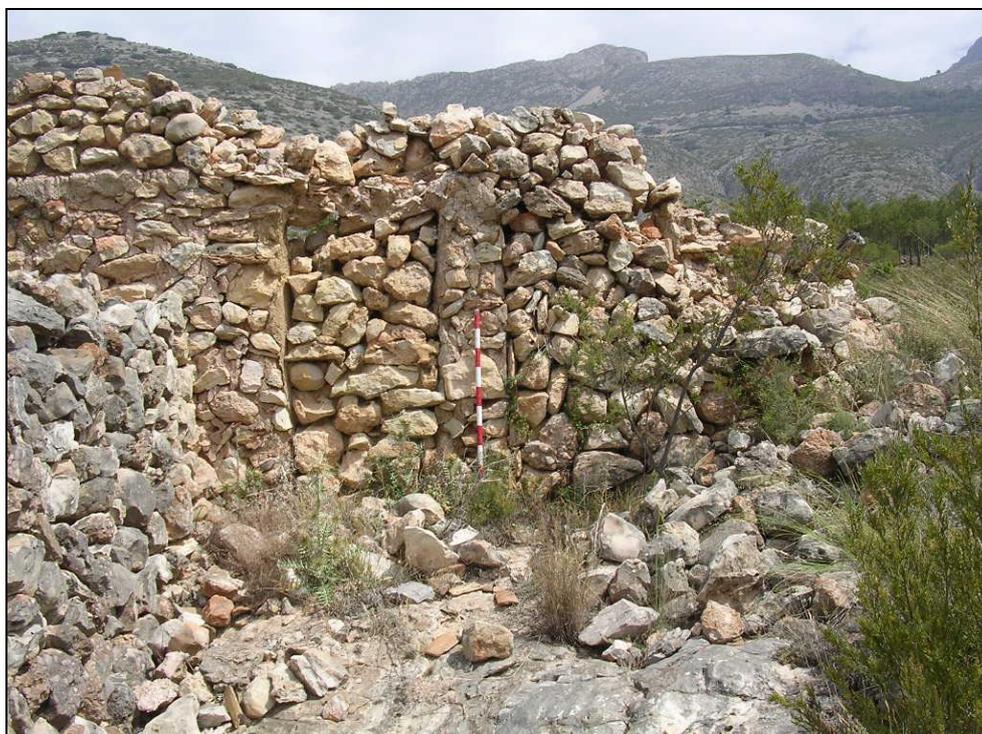
Vanos cegados.

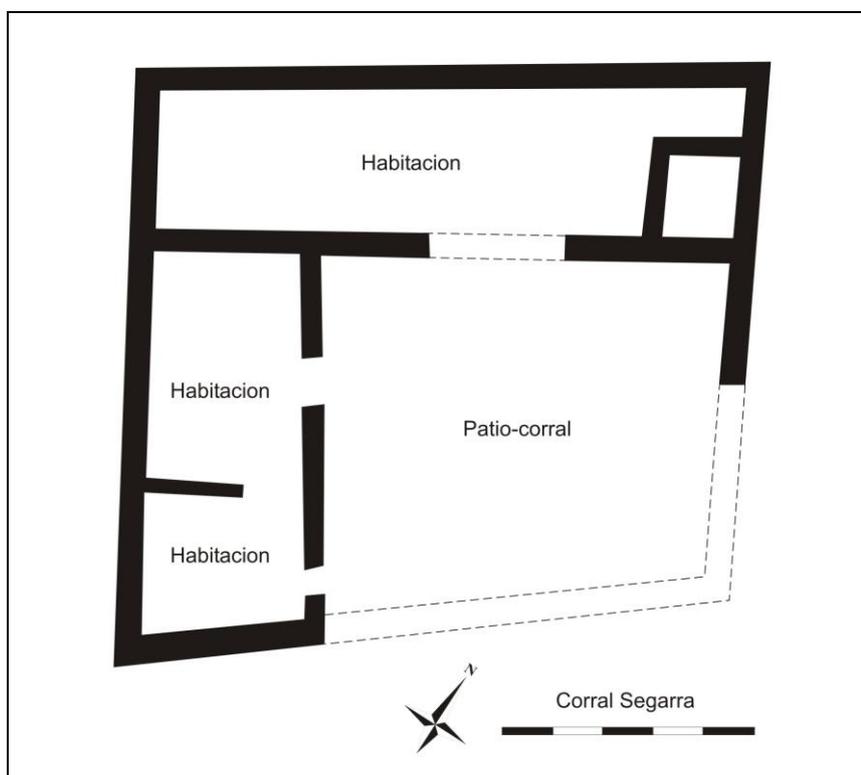
Planta del corral "Segarra".

ESTADO DE CONSERVACIÓN: Regular-Mal. Apenas se conserva la planta íntegra del corral debido al estado de ruina y destrucción que han sufrido sus muros. Pese a ello, la parte oeste de la vivienda conserva los alzados y los vanos de entrada a las habitaciones.	
PROTECCIÓN LEGAL: Por aplicación del artículo 1.2 de la Ley 4/98, del Patrimonio Cultural Valenciano, forma parte del Patrimonio Cultural Valenciano, siendo objeto de las medidas de protección que dicha ley establece con carácter general para los bienes del patrimonio cultural.	
VALOR PATRIMONIAL: Etnográfico. Alto.	
ADSCRIPCIÓN CULTURAL /CRONOLOGÍA: Contemporánea. Siglos XIX – XX.

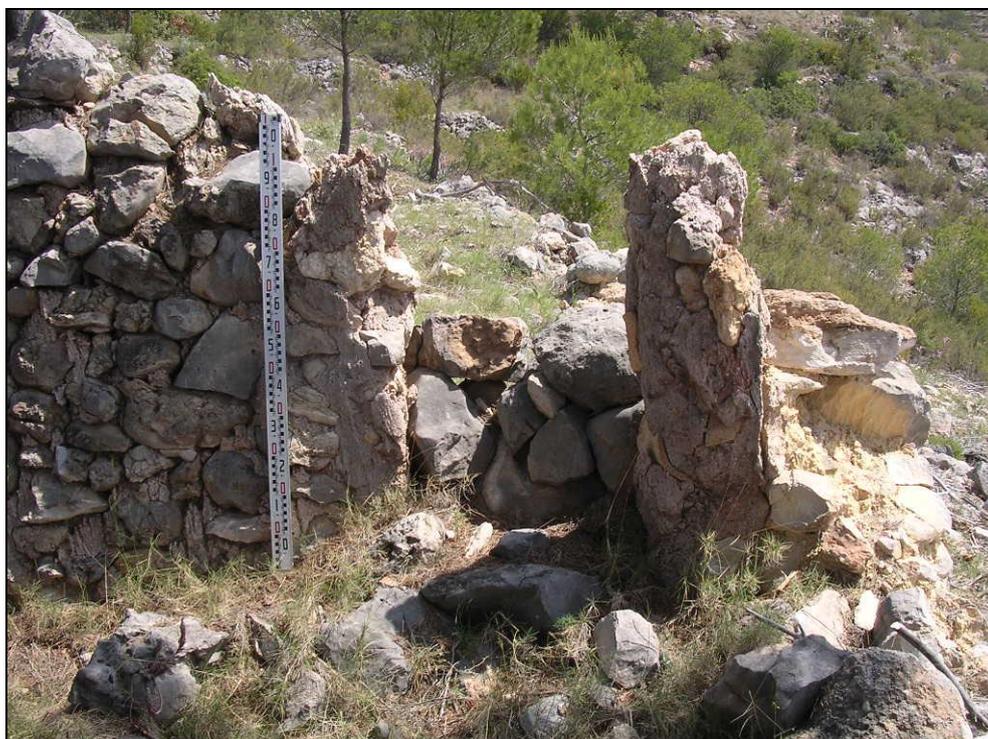
Vano de entrada desde el patio a la habitación.

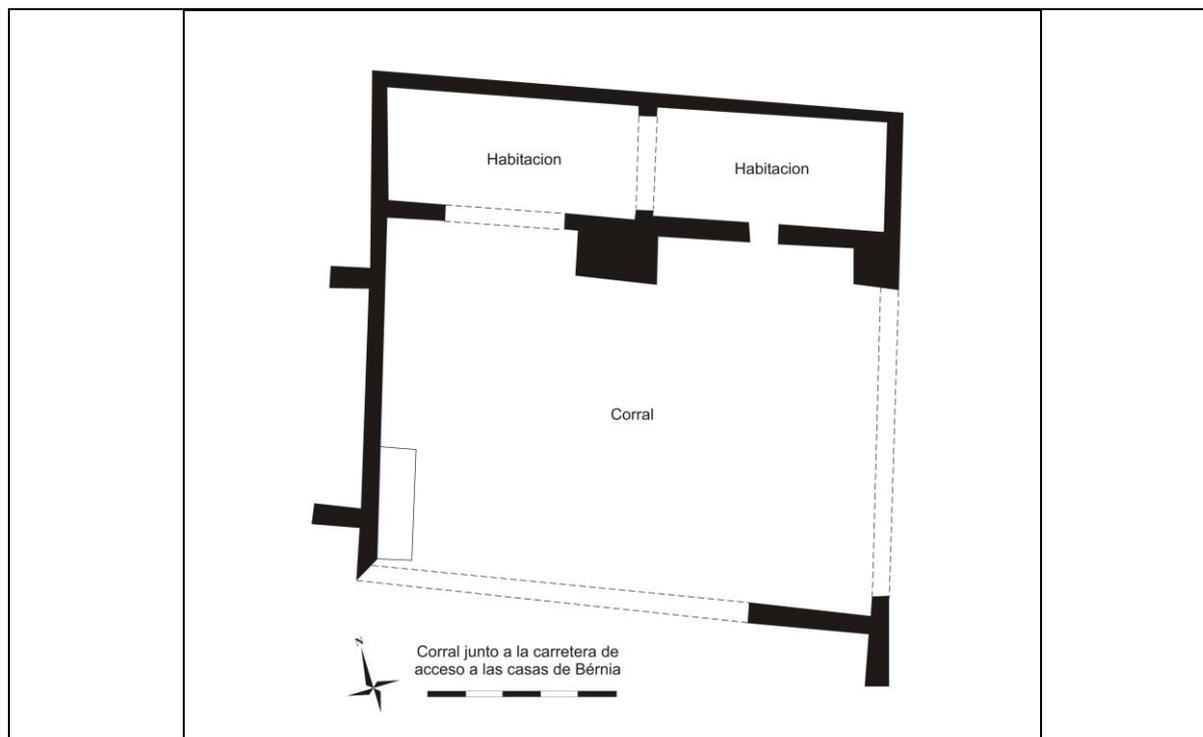
Planta del corral.

ESTADO DE CONSERVACIÓN: <p>Malo. Estado muy deteriorado debido al paso del tiempo, la abundante vegetación y la fuerte pendiente. Una parte de la casa puede haber sido afectada por trabajos de deforestación forestal.</p>	
PROTECCIÓN LEGAL: <p>Por aplicación del artículo 1.2 de la Ley 4/98, del Patrimonio Cultural Valenciano, forma parte del Patrimonio Cultural Valenciano, siendo objeto de las medidas de protección que dicha ley establece con carácter general para los bienes del patrimonio cultural.</p>

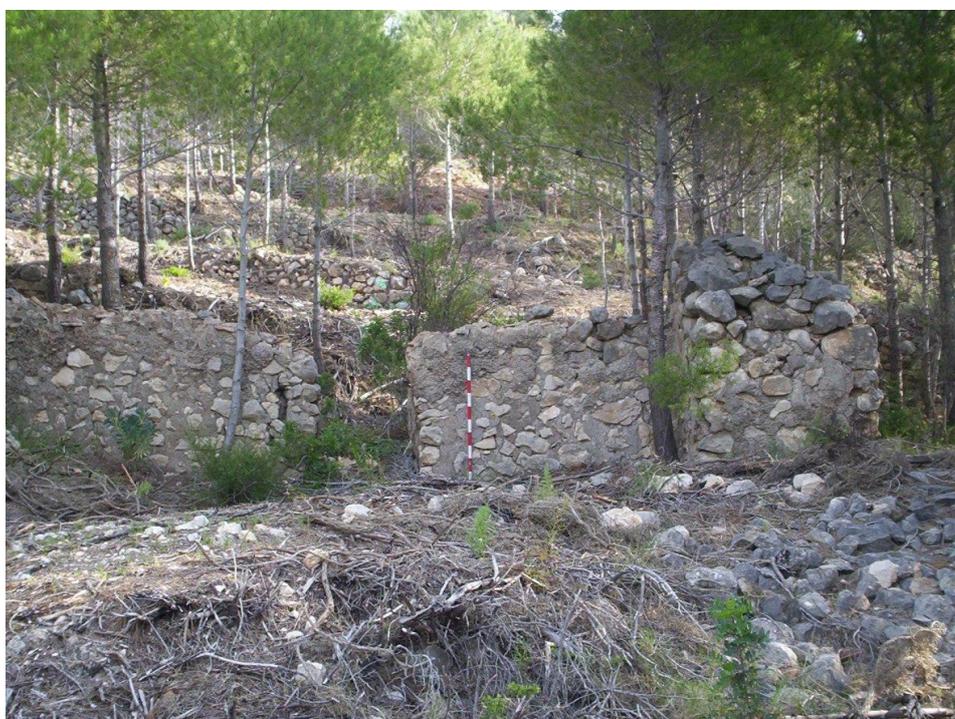
Pared que separa la habitación del patio-corril. A la derecha uno de los contrafuertes.

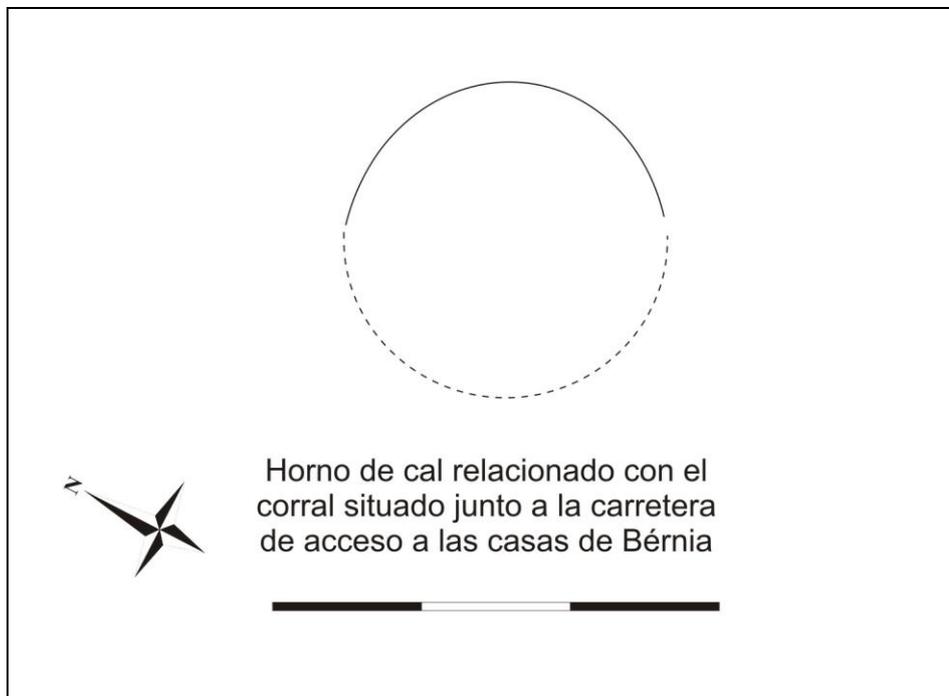
Planta del horno de cal.

Mal. Solamente se puede apreciar parte del recorte del estrato geológico, ya que el interior está relleno.

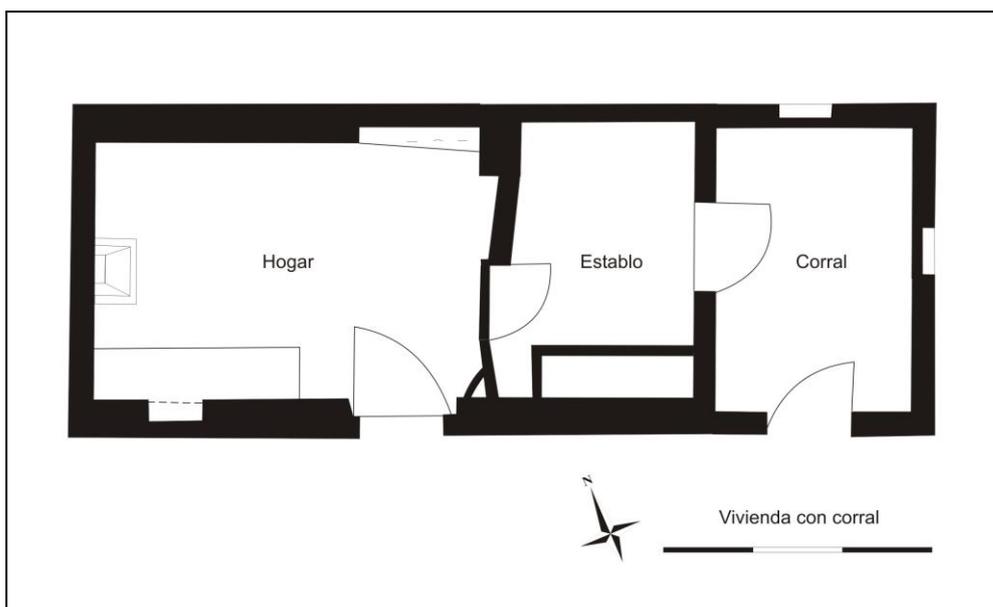
Planta de la vivienda.

ESTADO DE CONSERVACIÓN: Regular. Se conservan los alzados de piedra, pero la techumbre está totalmente caída y los muros orientales están deteriorados debido a la fuerte pendiente y a las labores de extracción de áridos.	
PROTECCIÓN LEGAL: Por aplicación del artículo 1.2 de la Ley 4/98, del Patrimonio Cultural Valenciano, forma parte del Patrimonio Cultural Valenciano, siendo objeto de las medidas de protección que dicha ley establece con carácter general para los bienes del patrimonio cultural.	
VALOR PATRIMONIAL: Etnográfico. Regular.

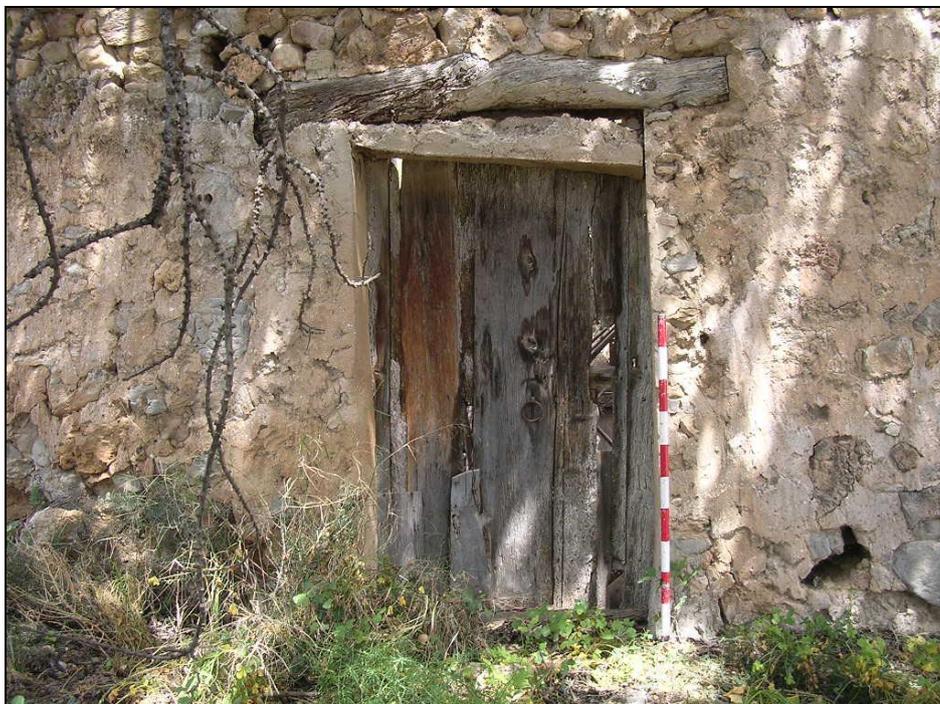
Puerta principal de acceso a la vivienda.
