**ANEXOS EATE  
ESTUDIO DEL PATRIMONIO CULTURAL  
EN EL SECTOR 14 “ANIBITS  
MARGEQUIVIR”**

CALLOSA D’ENSARRIA (ALICANTE)

## **ESTUDIO DEL PATRIMONIO CULTURAL EN EL PLAN PARCIAL SECTOR 14 ANIBITS - MARGEQUIVIR DEL TÉRMINO MUNICIPAL DE CALLOSA D'EN SARRIÀ (ALICANTE)**

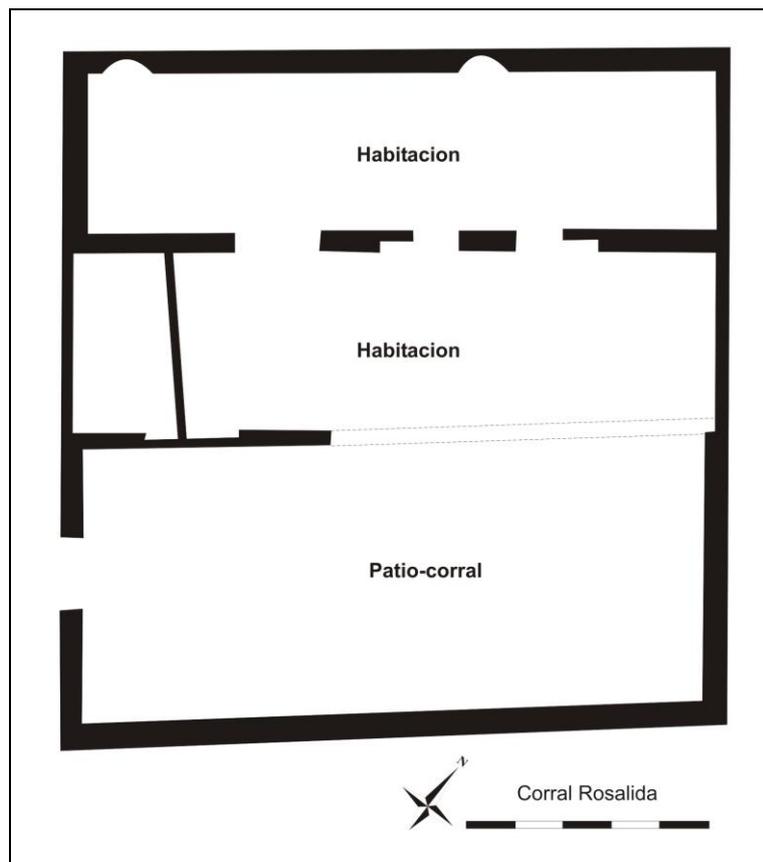
<b>ESTADO DE CONSERVACIÓN:</b> El actual estado de conservación es regular. Conserva la mayoría de los alzados, exceptuando la esquina sureste del corral y la mayor parte de la pared que separa el corral de la habitación alargada. El techado está completamente caído, conservándose en tierra los restos de tejas y cañizo.	
<b>PROTECCIÓN LEGAL:</b> Por aplicación del artículo 1.2 de la Ley 4/98, del Patrimonio Cultural Valenciano, forma parte del Patrimonio Cultural Valenciano, siendo objeto de las medidas de protección que dicha ley establece con carácter general para los bienes del patrimonio cultural.	
<b>VALOR PATRIMONIAL:</b> Etnográfico. Alto.	
<b>ADSCRIPCIÓN CULTURAL /CRONOLOGÍA:</b> Contemporánea. Siglos XIX – XX.

Planta de la vivienda.

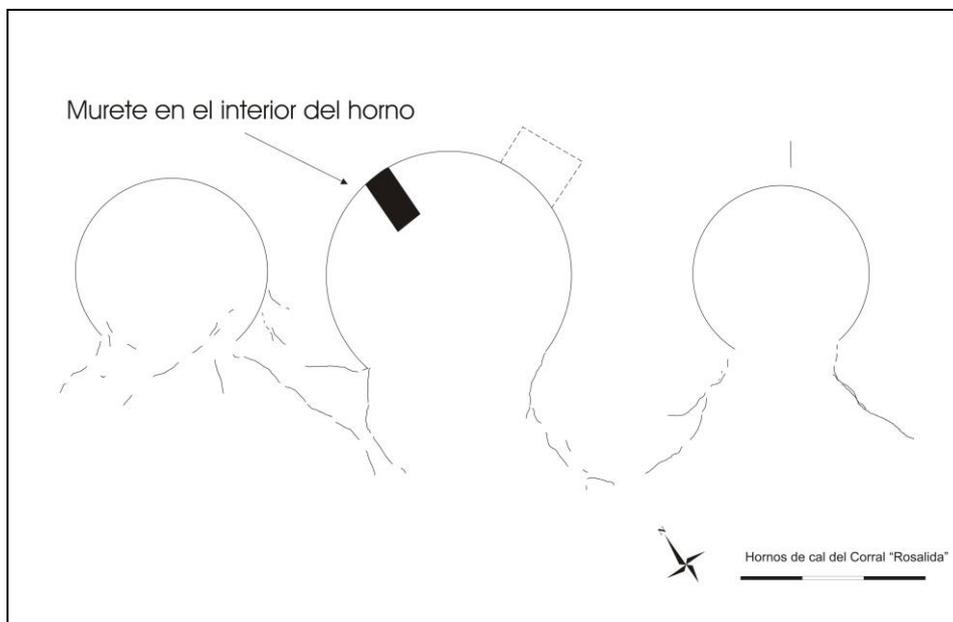
Regular. Parcialmente destruidos, sobre todo el horno más occidental, y rellenos en la práctica totalidad con sedimentos arrastrados por los condicionantes meteorológicos.	
<b>PROTECCIÓN LEGAL:</b>	
Por aplicación del artículo 1.2 de la Ley 4/98, del Patrimonio Cultural Valenciano, forma parte del Patrimonio Cultural Valenciano, siendo objeto de las medidas de protección que dicha ley establece con carácter general para los bienes del patrimonio cultural.	
<b>VALOR PATRIMONIAL:</b> Etnográfico. Regular.	
<b>ADSCRIPCIÓN CULTURAL /CRONOLOGÍA:</b> Contemporánea. Siglos XIX – XX.

Planta de los hornos de cal relacionados con el corral "Rosálida"

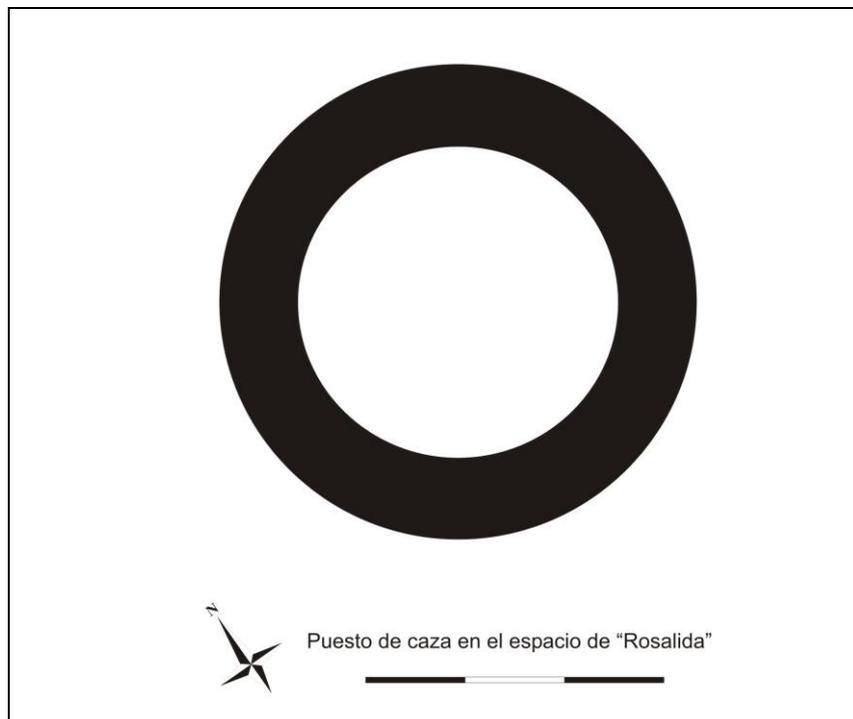
<b>ESTADO DE CONSERVACIÓN:</b>	
Bueno. Conserva los alzados de mampostería, aunque la vegetación del monte bajo está en el interior y en la coronación de los muros, lo que puede afectar a su estabilidad.	
<b>PROTECCIÓN LEGAL:</b>	
Por aplicación del artículo 1.2 de la Ley 4/98, del Patrimonio Cultural Valenciano, forma parte del Patrimonio Cultural Valenciano, siendo objeto de las medidas de protección que dicha ley establece con carácter general para los bienes del patrimonio cultural.	
<b>VALOR PATRIMONIAL:</b> Etnográfico. Escaso.	
<b>ADSCRIPCIÓN CULTURAL /CRONOLOGÍA:</b> Contemporánea. Siglo XX.

Planta del puesto de caza.

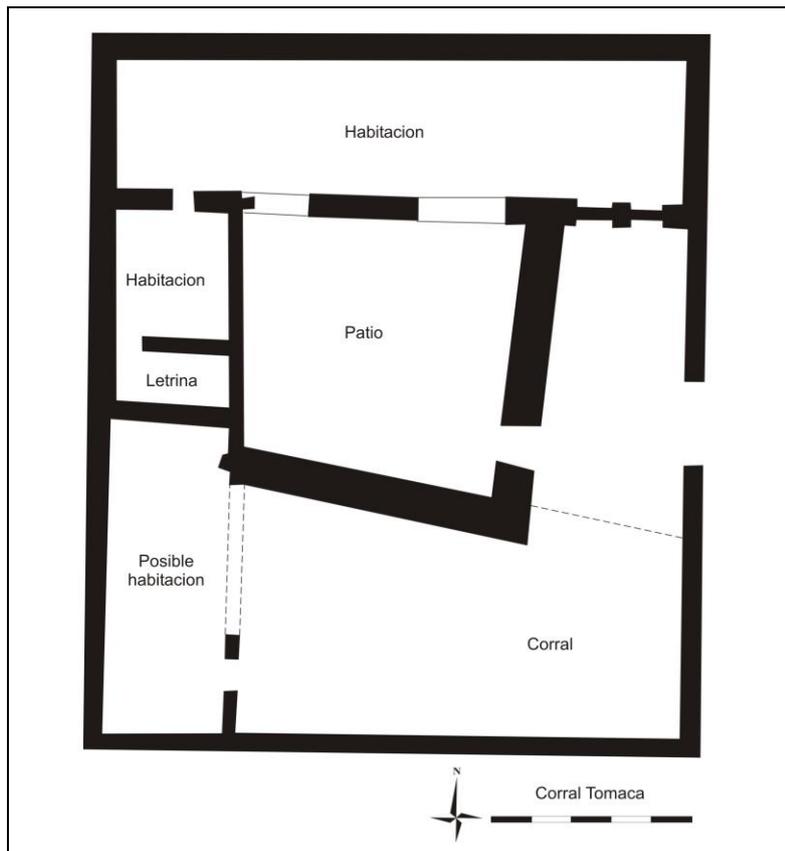
<b>ESTADO DE CONSERVACIÓN:</b>	
Regular. Parcialmente destruido, aunque se conservan la mayoría de los alzados murarios y se puede apreciar la planta completa original de la vivienda rural.	
<b>PROTECCIÓN LEGAL:</b>	
Por aplicación del artículo 1.2 de la Ley 4/98, del Patrimonio Cultural Valenciano, forma parte del Patrimonio Cultural Valenciano, siendo objeto de las medidas de protección que dicha ley establece con carácter general para los bienes del patrimonio cultural.	
<b>VALOR PATRIMONIAL:</b> Etnográfico. Alto.	
<b>ADSCRIPCIÓN CULTURAL /CRONOLOGÍA:</b> Contemporánea. Siglos XIX – XX.

Planta del corral "Tomaca".

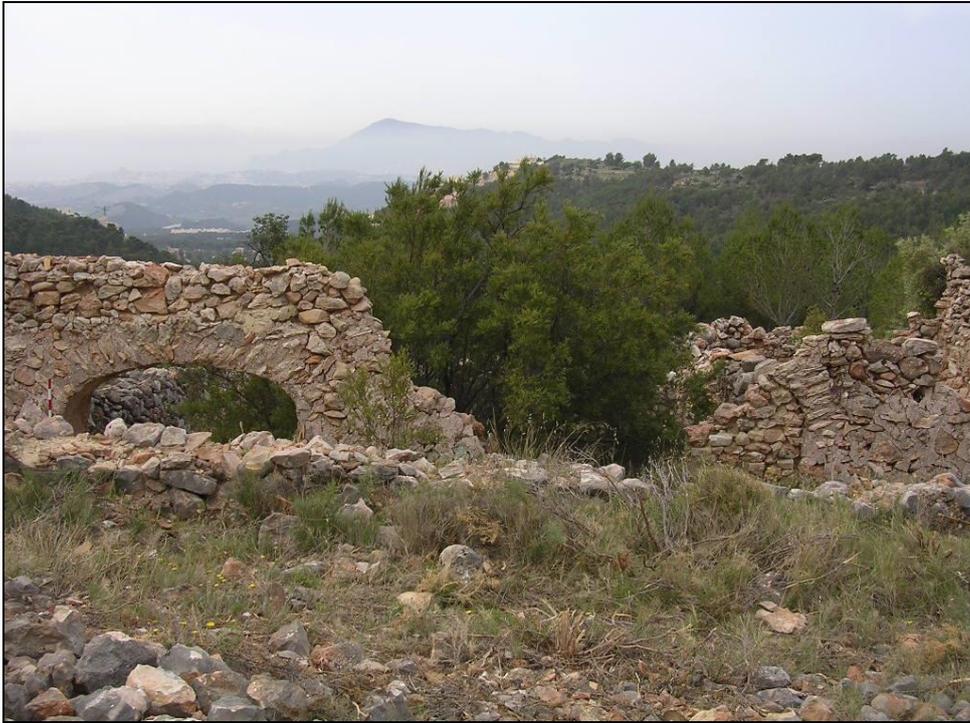
Arcos que dan paso de la habitación principal al patio.

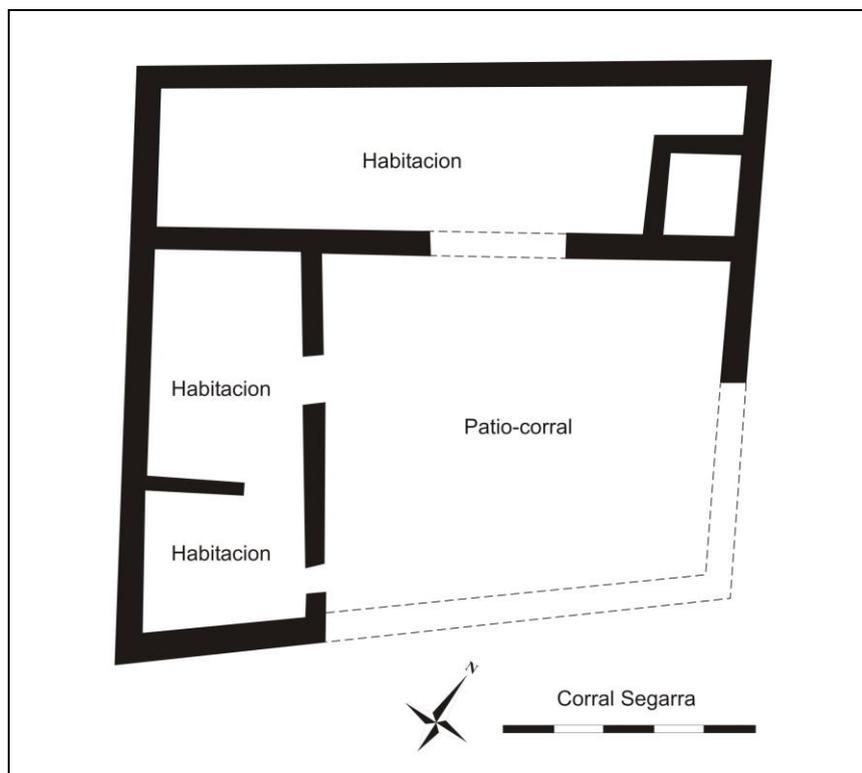
<b>ESTADO DE CONSERVACIÓN:</b>	
Regular-Mal. Apenas se conserva la planta íntegra del corral debido al estado de ruina y destrucción que han sufrido sus muros. Pese a ello, la parte oeste de la vivienda conserva los alzados y los vanos de entrada a las habitaciones.	
<b>PROTECCIÓN LEGAL:</b>	
Por aplicación del artículo 1.2 de la Ley 4/98, del Patrimonio Cultural Valenciano, forma parte del Patrimonio Cultural Valenciano, siendo objeto de las medidas de protección que dicha ley establece con carácter general para los bienes del patrimonio cultural.	
<b>VALOR PATRIMONIAL:</b> Etnográfico. Alto.	
<b>ADSCRIPCIÓN CULTURAL /CRONOLOGÍA:</b> Contemporánea. Siglos XIX – XX.

Planta del corral "Segarra".

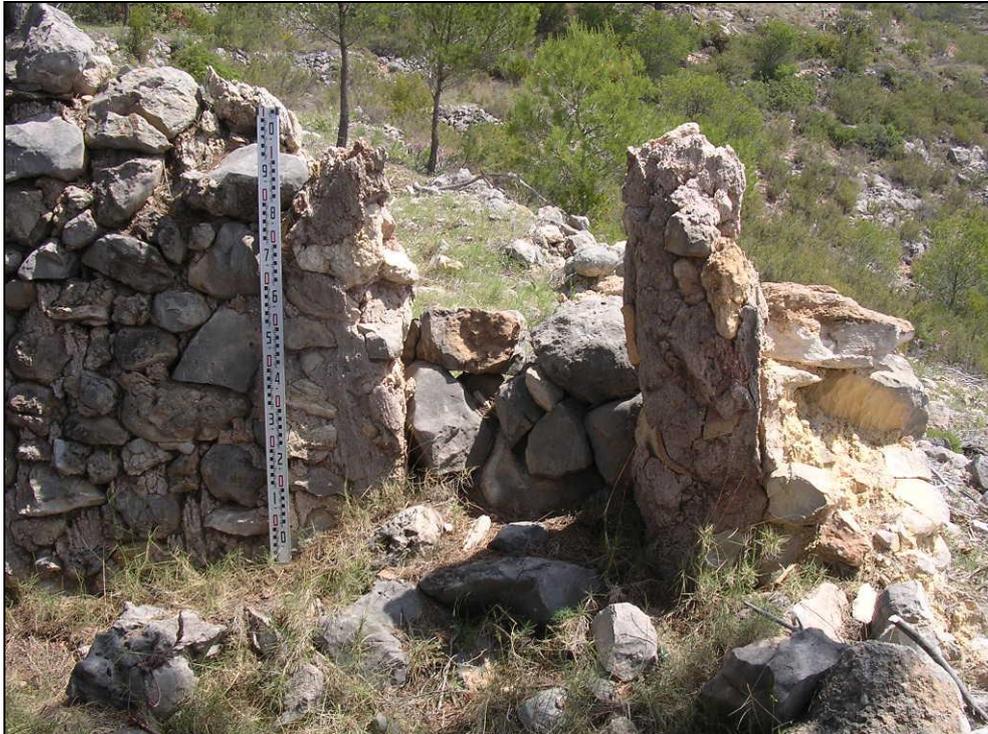
Vano de entrada desde el patio a la habitación.

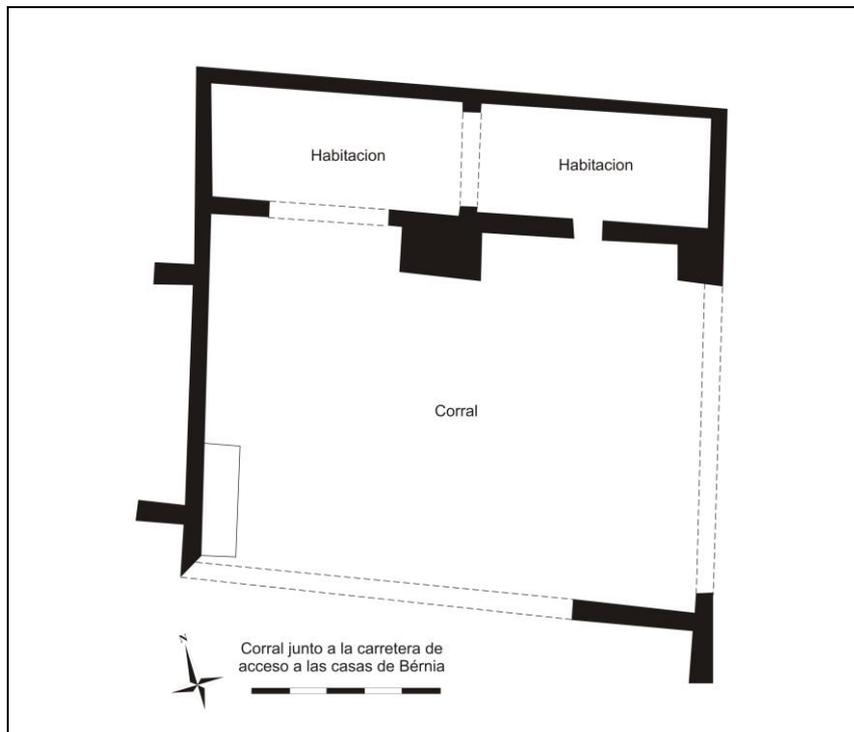
<b>ESTADO DE CONSERVACIÓN:</b>	
Malo. Estado muy deteriorado debido al paso del tiempo, la abundante vegetación y la fuerte pendiente. Una parte de la casa puede haber sido afectada por trabajos de deforestación forestal.	
<b>PROTECCIÓN LEGAL:</b>	
Por aplicación del artículo 1.2 de la Ley 4/98, del Patrimonio Cultural Valenciano, forma parte del Patrimonio Cultural Valenciano, siendo objeto de las medidas de protección que dicha ley establece con carácter general para los bienes del patrimonio cultural.	
<b>VALOR PATRIMONIAL:</b> Etnográfico. Alto.	
<b>ADSCRIPCIÓN CULTURAL /CRONOLOGÍA:</b> Contemporánea. Siglos XIX – XX.

Planta del corral.

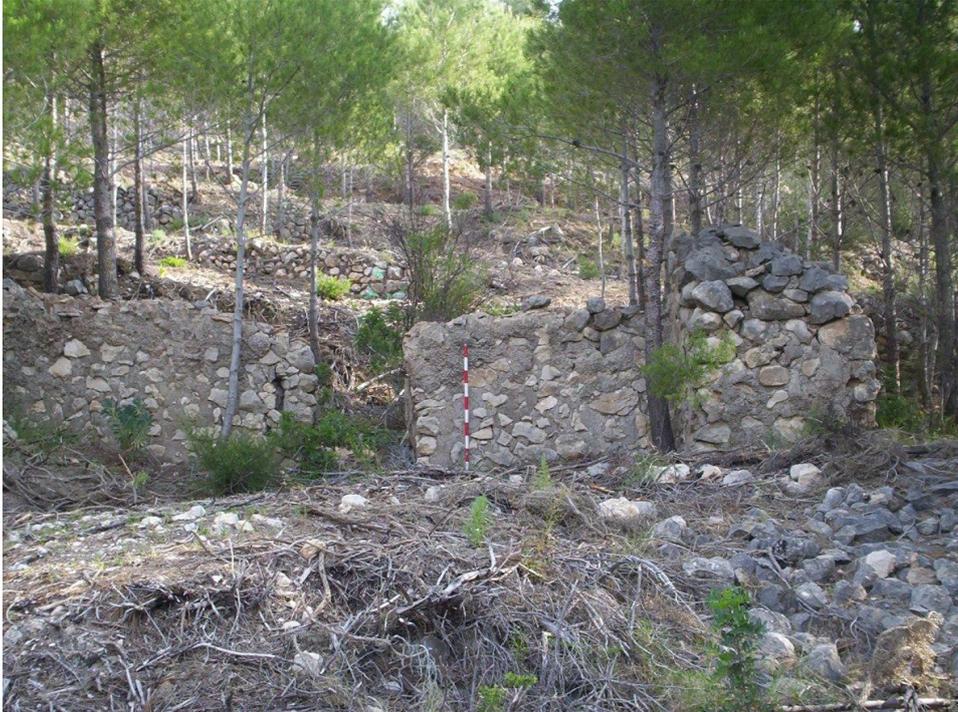
Pared que separa la habitación del patio-corrал. A la derecha uno de los contrafuertes.

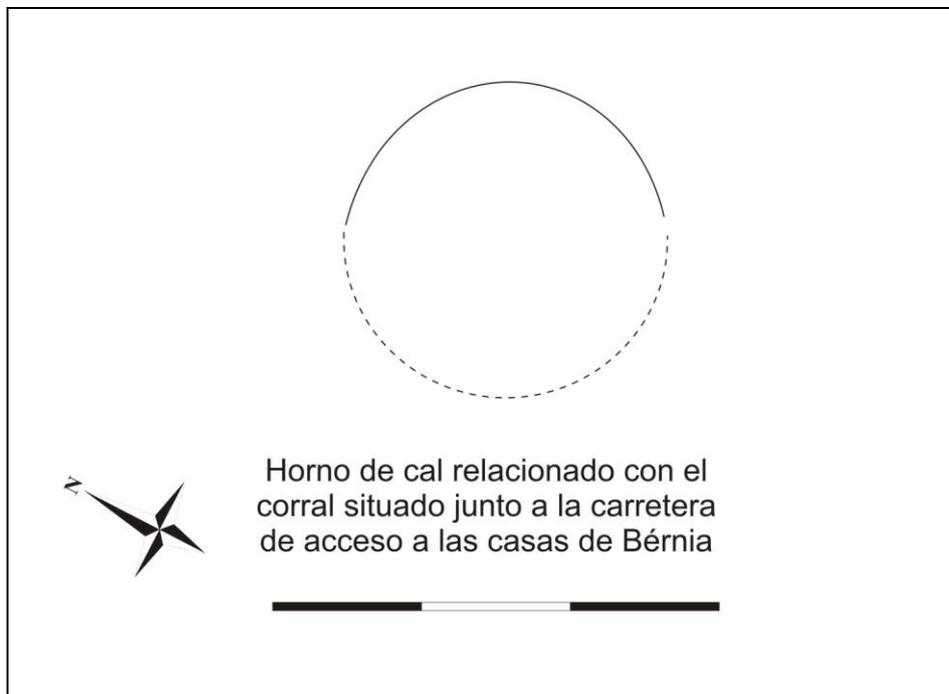
<b>ESTADO DE CONSERVACIÓN:</b>  <p>Mal. Solamente se puede apreciar parte del recorte del estrato geológico, ya que el interior está relleno.</p>	
<b>PROTECCIÓN LEGAL:</b>  <p>Por aplicación del artículo 1.2 de la Ley 4/98, del Patrimonio Cultural Valenciano, forma parte del Patrimonio Cultural Valenciano, siendo objeto de las medidas de protección que dicha ley establece con carácter general para los bienes del patrimonio cultural.</p>	
<b>VALOR PATRIMONIAL:</b> Etnográfico. Escaso.	
<b>ADSCRIPCIÓN CULTURAL /CRONOLOGÍA:</b> Contemporánea. Siglos XIX – XX.

Planta del horno de cal.

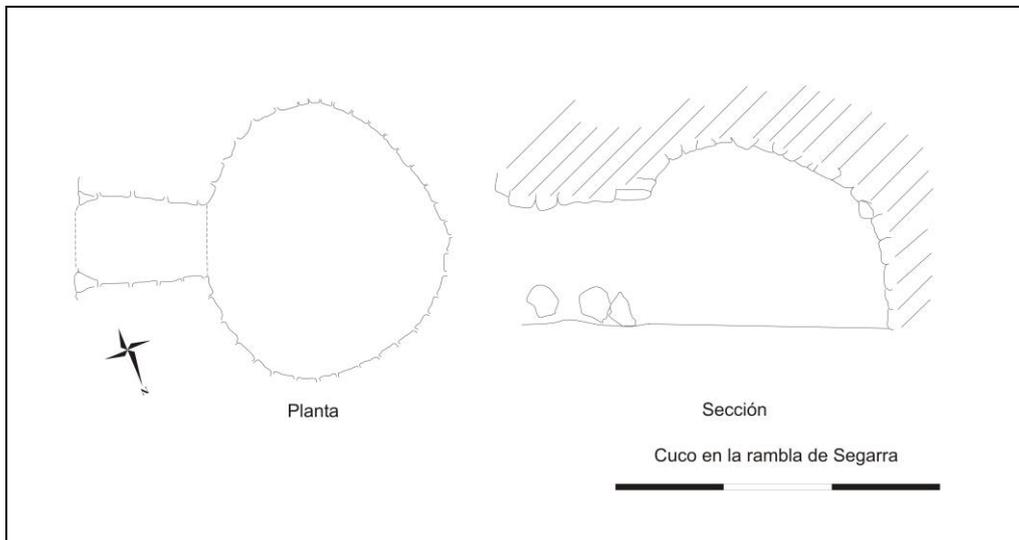
<b>ESTADO DE CONSERVACIÓN:</b>	
Bien. Presenta una buen estado de conservación aunque en la galería de entrada, parte del pasillo se ha desplomado.	
<b>PROTECCIÓN LEGAL:</b>	
Por aplicación del artículo 1.2 de la Ley 4/98, del Patrimonio Cultural Valenciano, forma parte del Patrimonio Cultural Valenciano, siendo objeto de las medidas de protección que dicha ley establece con carácter general para los bienes del patrimonio cultural.	
<b>VALOR PATRIMONIAL:</b> Etnográfico. Regular.	
<b>ADSCRIPCIÓN CULTURAL /CRONOLOGÍA:</b> Contemporánea. Siglos XIX – XX.

Planta y sección transversal del cuco de la rambla de Segarra

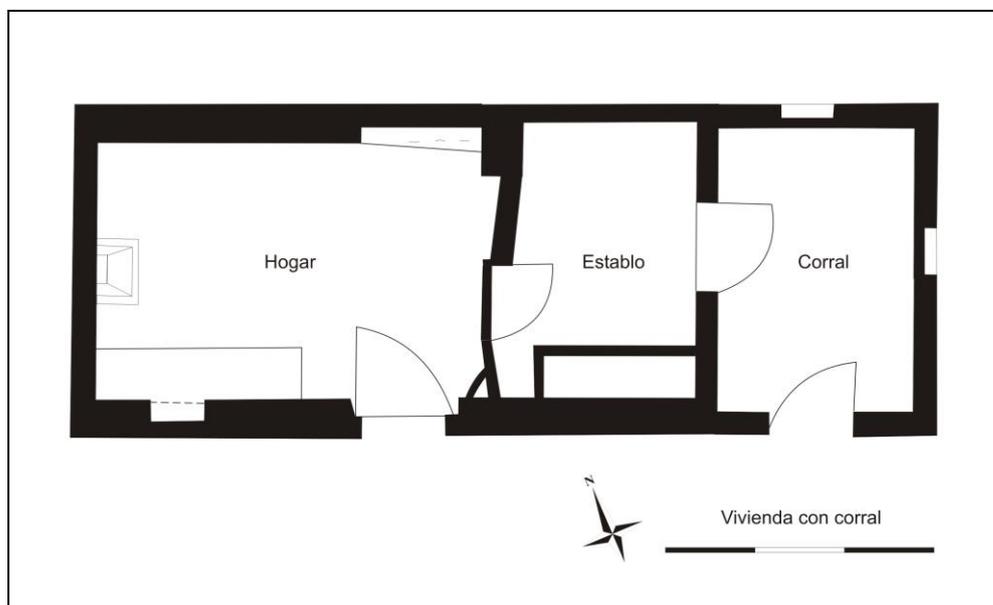
<b>ESTADO DE CONSERVACIÓN:</b>	
Regular. Se conservan los alzados de piedra, pero la techumbre está totalmente caída y los muros orientales están deteriorados debido a la fuerte pendiente y a las labores de extracción de áridos.	
<b>PROTECCIÓN LEGAL:</b>	
Por aplicación del artículo 1.2 de la Ley 4/98, del Patrimonio Cultural Valenciano, forma parte del Patrimonio Cultural Valenciano, siendo objeto de las medidas de protección que dicha ley establece con carácter general para los bienes del patrimonio cultural.	
<b>VALOR PATRIMONIAL:</b> Etnográfico. Regular.	
<b>ADSCRIPCIÓN CULTURAL /CRONOLOGÍA:</b> Contemporánea. Siglos XIX – XX.

Planta de la vivienda.

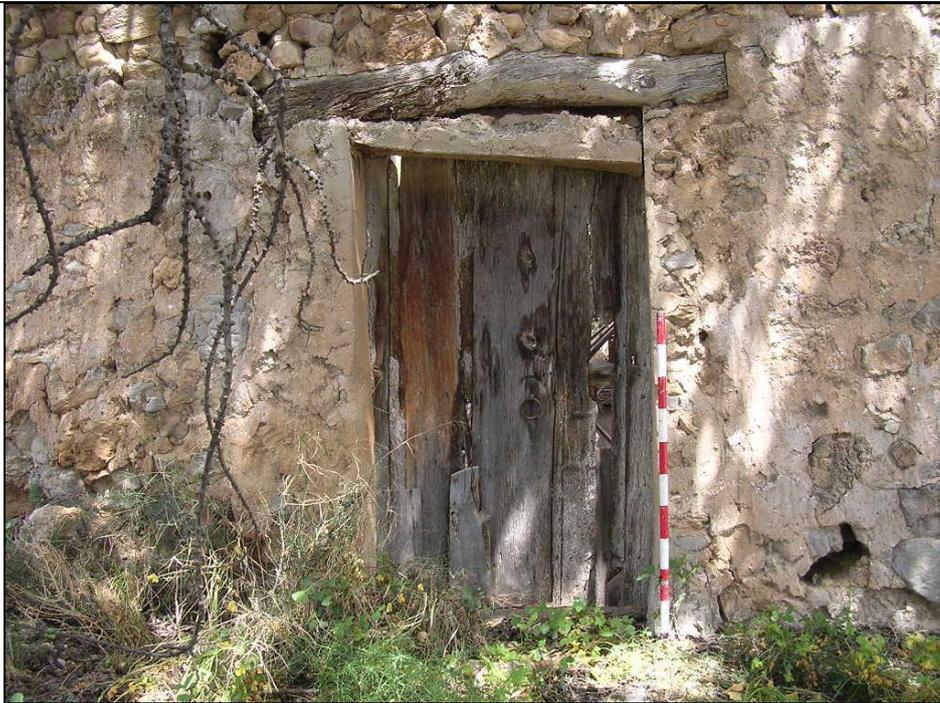
Puerta principal de acceso a la vivienda.
